SCHEDA DI VALUTAZIONE DI RISCHIO: N. **CoBo1 (A1)**

Nome del compilatore: Comune di Bologna – U.I. Qualità Ambientale – Ufficio Suolo e Attività Estrattive

Data di compilazione: 28/08/2006

LOCALITA': **Ca' Bruciata**

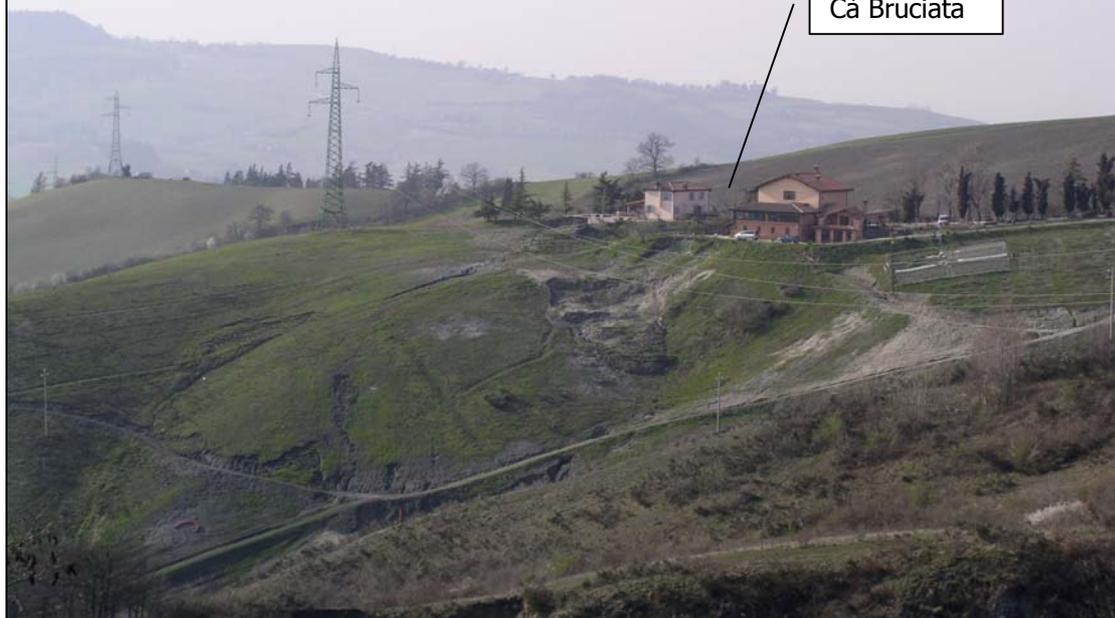
Foto 1 – Panoramica dissesti in prossimità di Cà Bruciata (Marzo 2004)

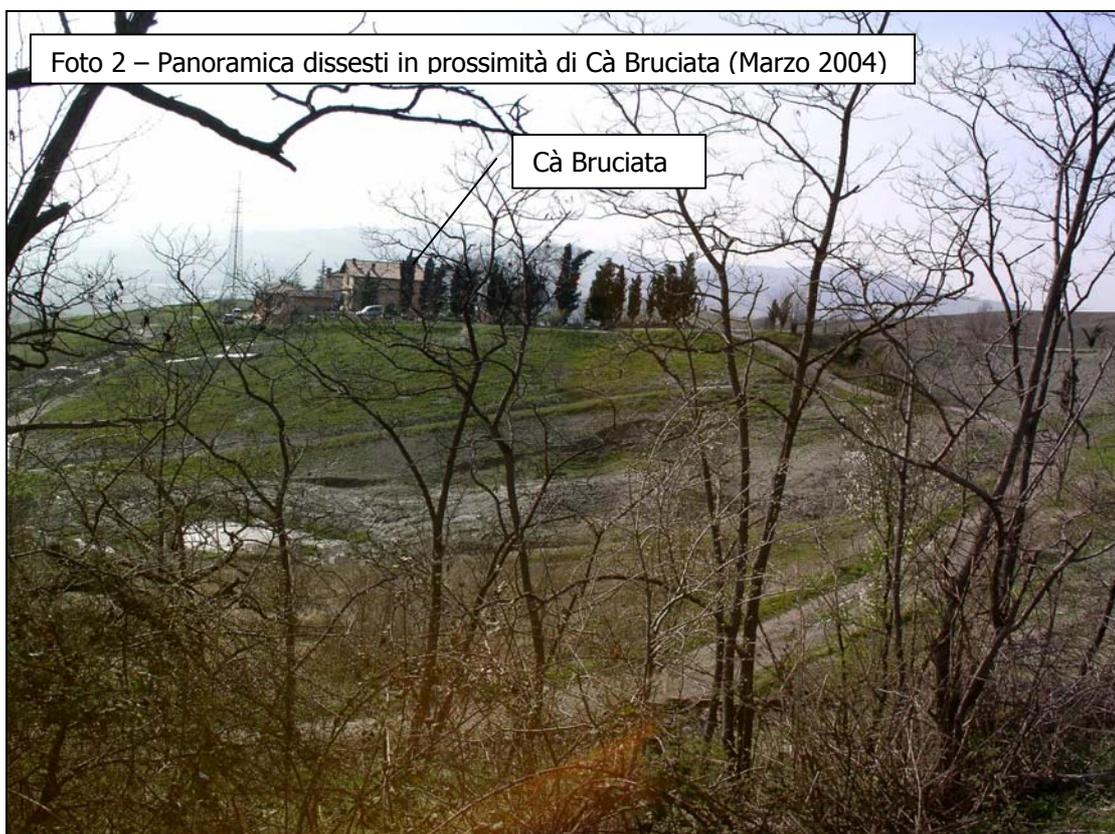
Foto 2 – Panoramica dissesti in prossimità di Cà Bruciata (Marzo 2004)

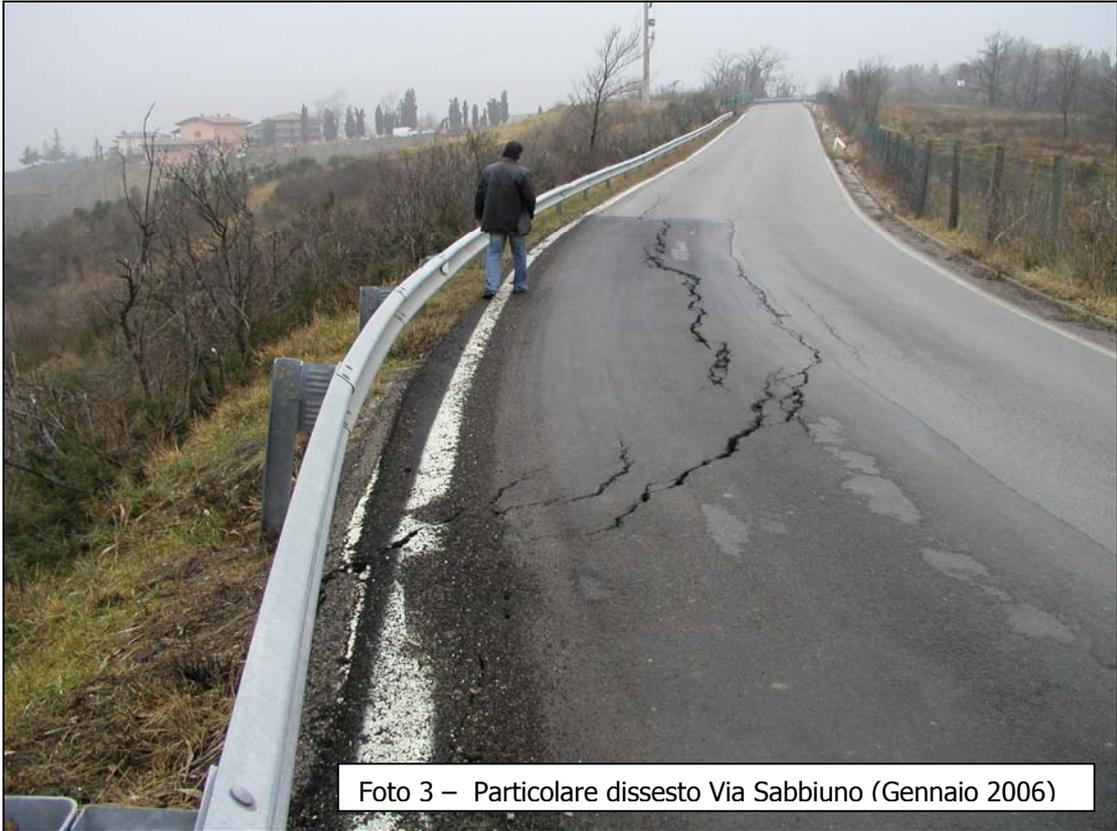
Considerato che le porzioni potenzialmente instabili poste nella testata del bacino coinvolgono anche la strada comunale di Via di Sabbiuno per un tratto di circa 200 m, dovranno essere svolte indagini di dettaglio volte alla definizione dell'effettivo grado di interferenza tra l'infrastruttura ed i dissesti rilevati al fine di programmare gli interventi necessari per consolidamento e la sistemazione degli stessi.

Foto 3 – Particolare dissesto Via Sabbiano (Gennaio 2006)

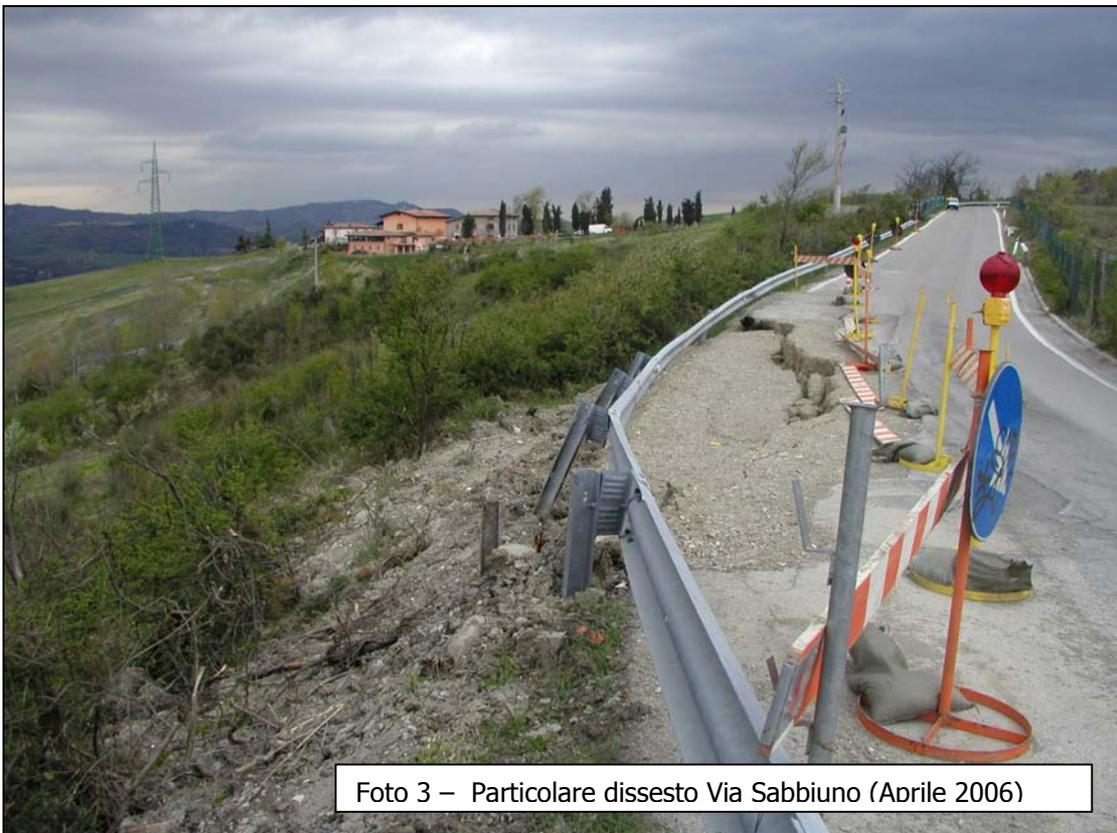
Foto 3 – Particolare dissesto Via Sabbiano (Aprile 2006)

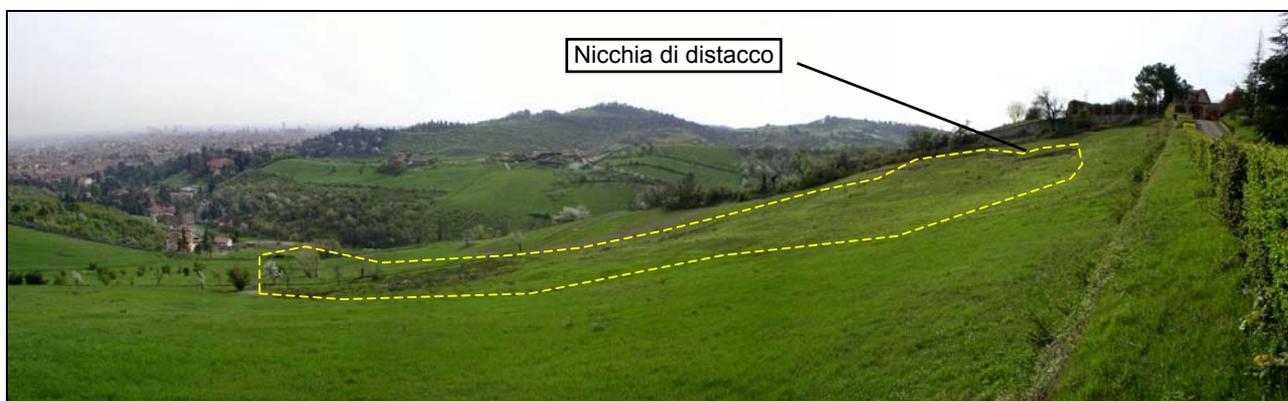
Il fenomeno di dissesto gravitativo principale presenta una componente prevalentemente traslativa, perlopiù interessante la coltre detritica superficiale, e deriva dalla degradazione chimico-fisica dei litotipi argillosi per azione degli agenti esogeni: tali terreni risultano infatti molto suscettibili alle variazioni stagionali di umidità con frequenti fenomeni di ritiro e rigonfiamento che, progressivamente, degradano gli spessori superficiali favorendo i processi di infiltrazione delle acque meteoriche.

Foto 1 – Panoramica dell'area in frana (Aprile 2004)

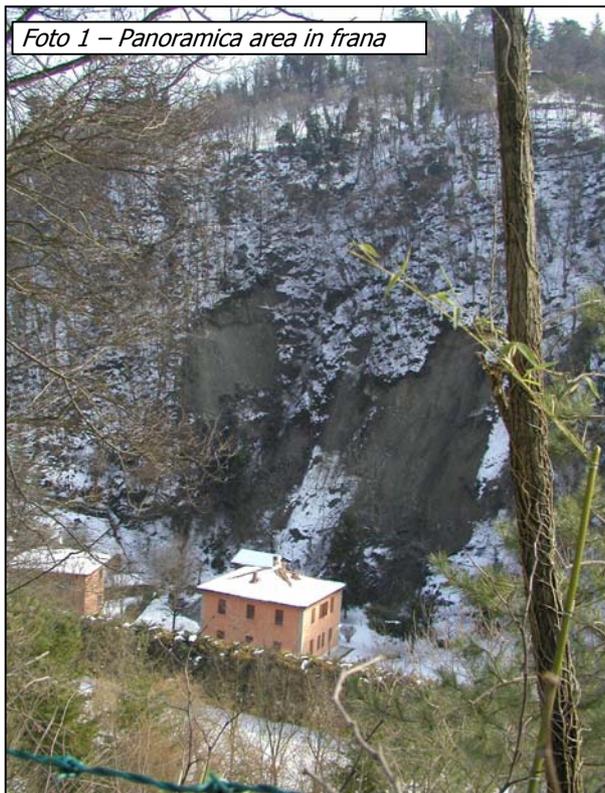
Foto 1 - Panoramica area in frana

Attualmente sono in fase di completamento gli interventi di sistemazione dei versanti con maggiori criticità tramite il taglio della vegetazione arborea posta nelle scarpate a maggior acclività e la messa in opera di reti paramassi a protezione degli edifici sottostanti.

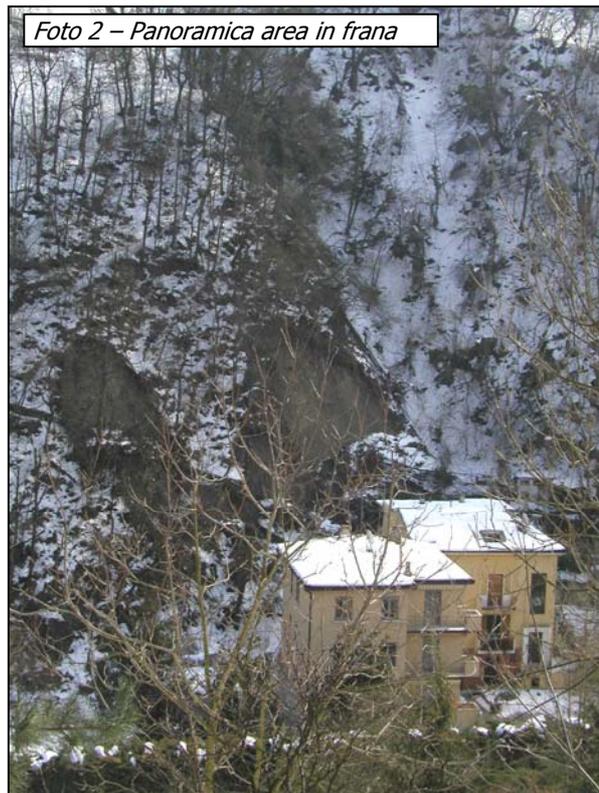
Foto 2 - Panoramica area in frana

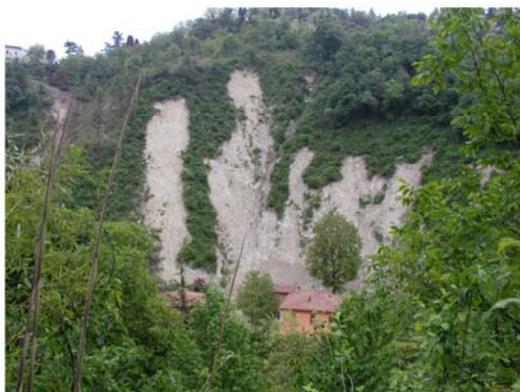
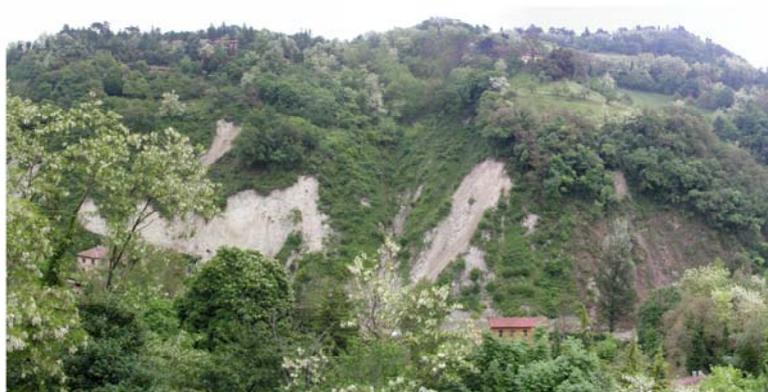
Foto 1-2 - Panoramica dell'area in frana dopo la prima fase di sistemazione (ripulitura copertura vegetale)

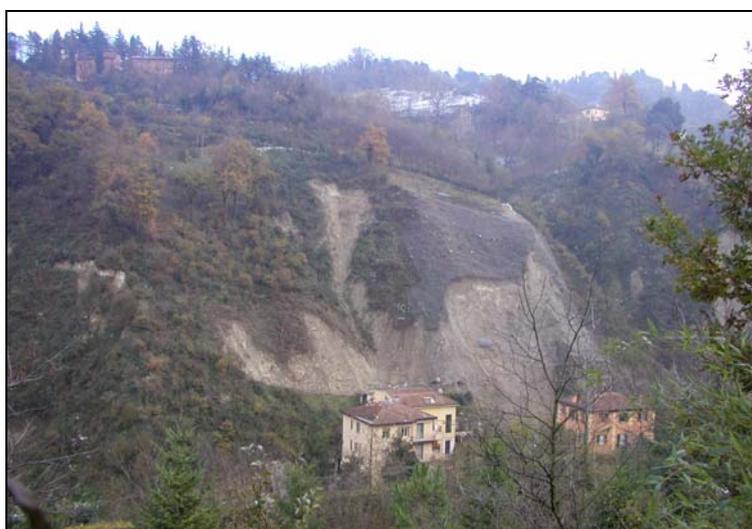
Foto 3 - Panoramica dell'area in frana dopo la seconda fase di sistemazione con reti

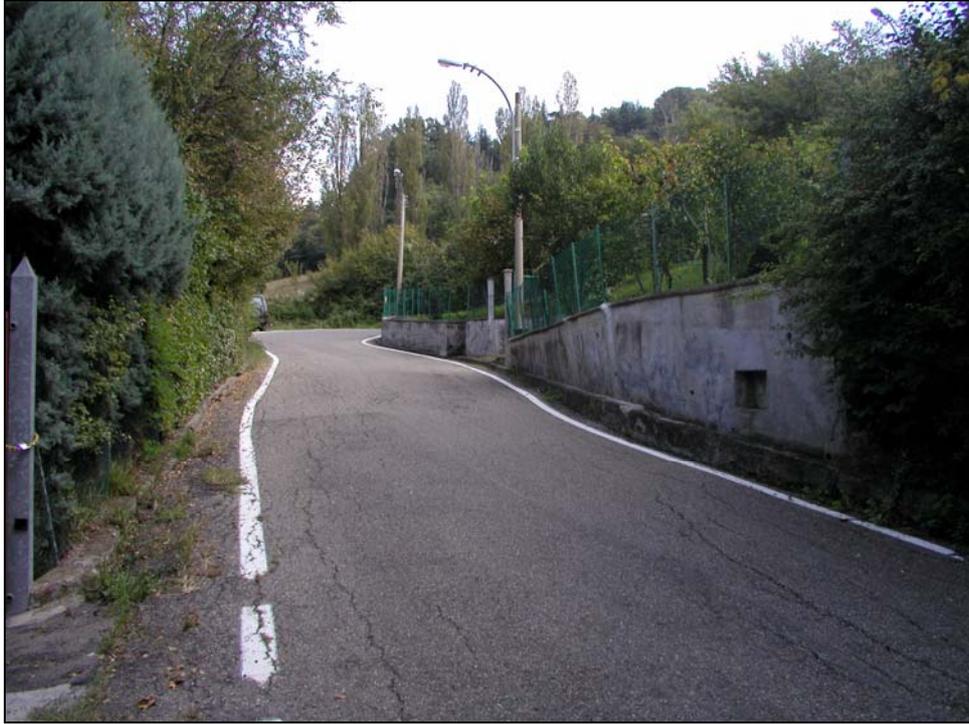
Foto 4 – Dissesti lungo Via S. Vittore

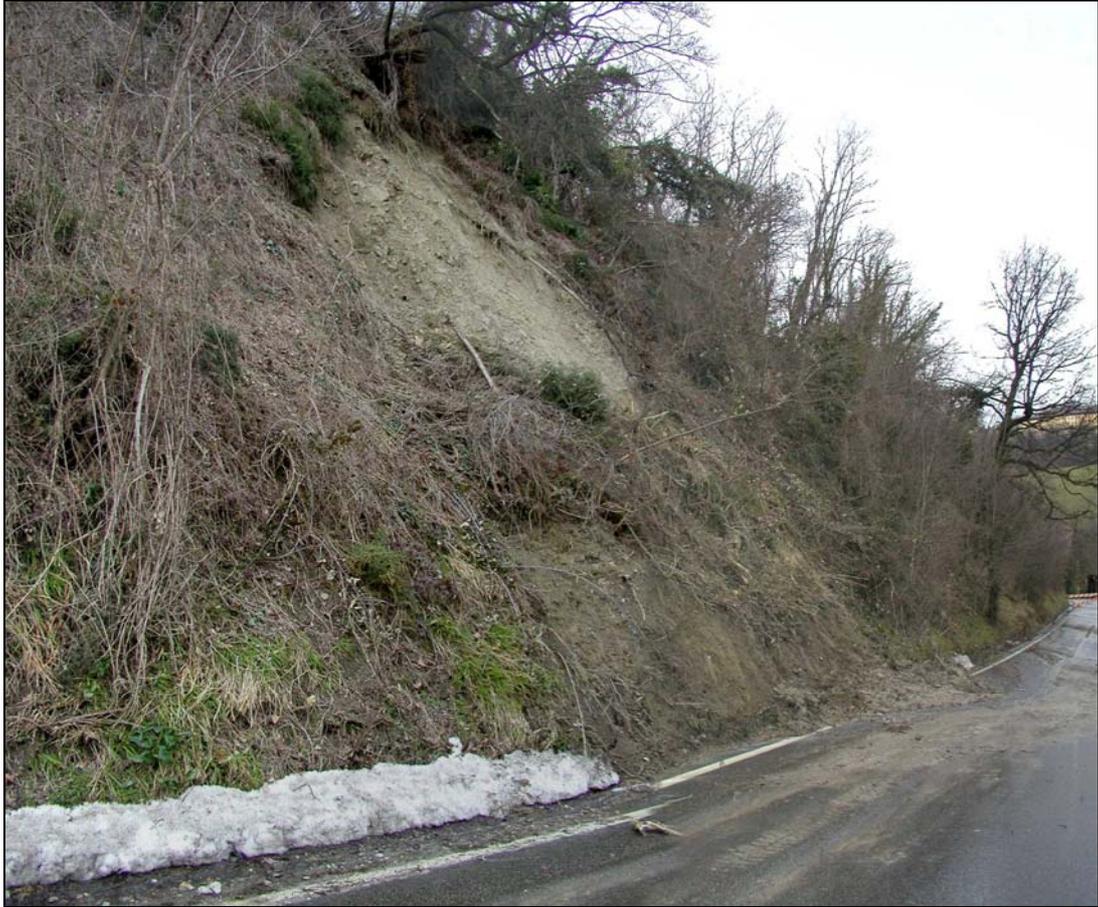
Foto 1 – Panoramica dissesto scarpata stradale (Febbraio 2004)

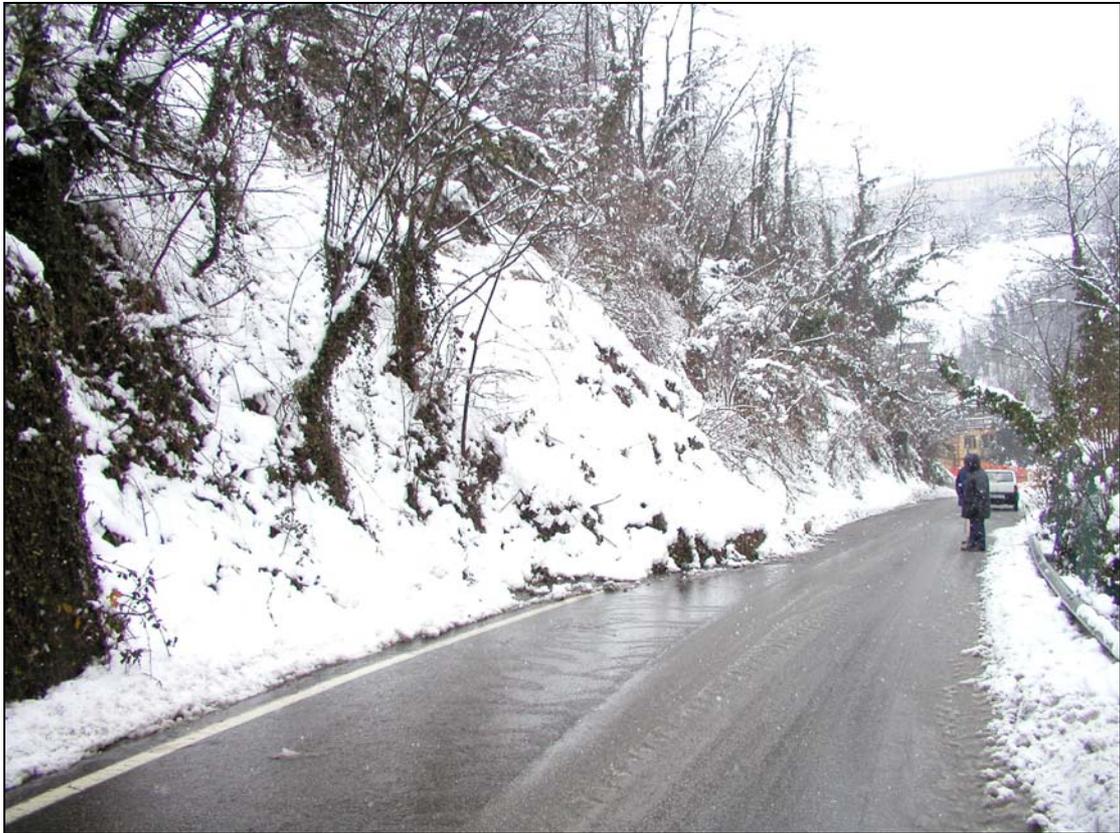
Foto 1 – Panoramica dissesto scarpata stradale (Marzo 2004)

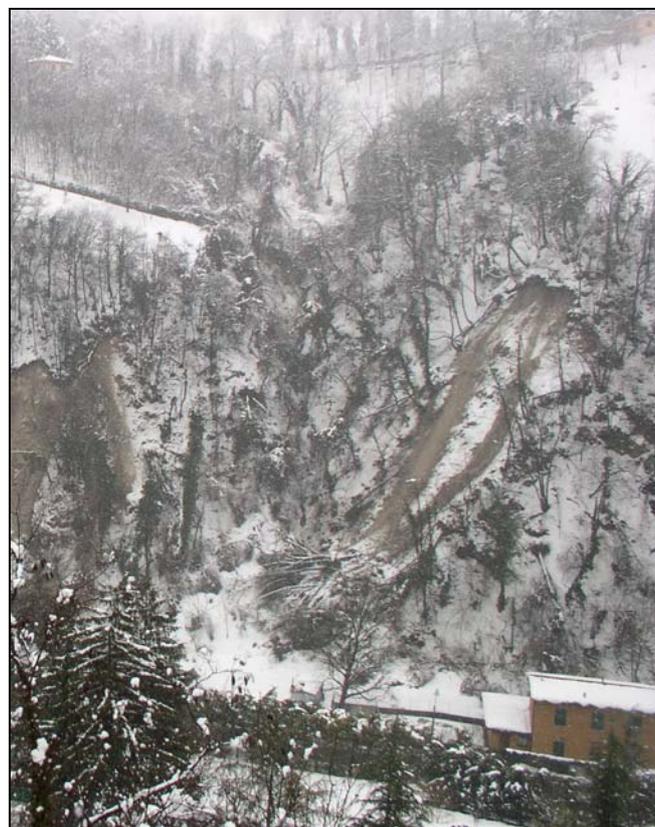
Foto 1 – Panoramica dissesto (Febbraio 2004)

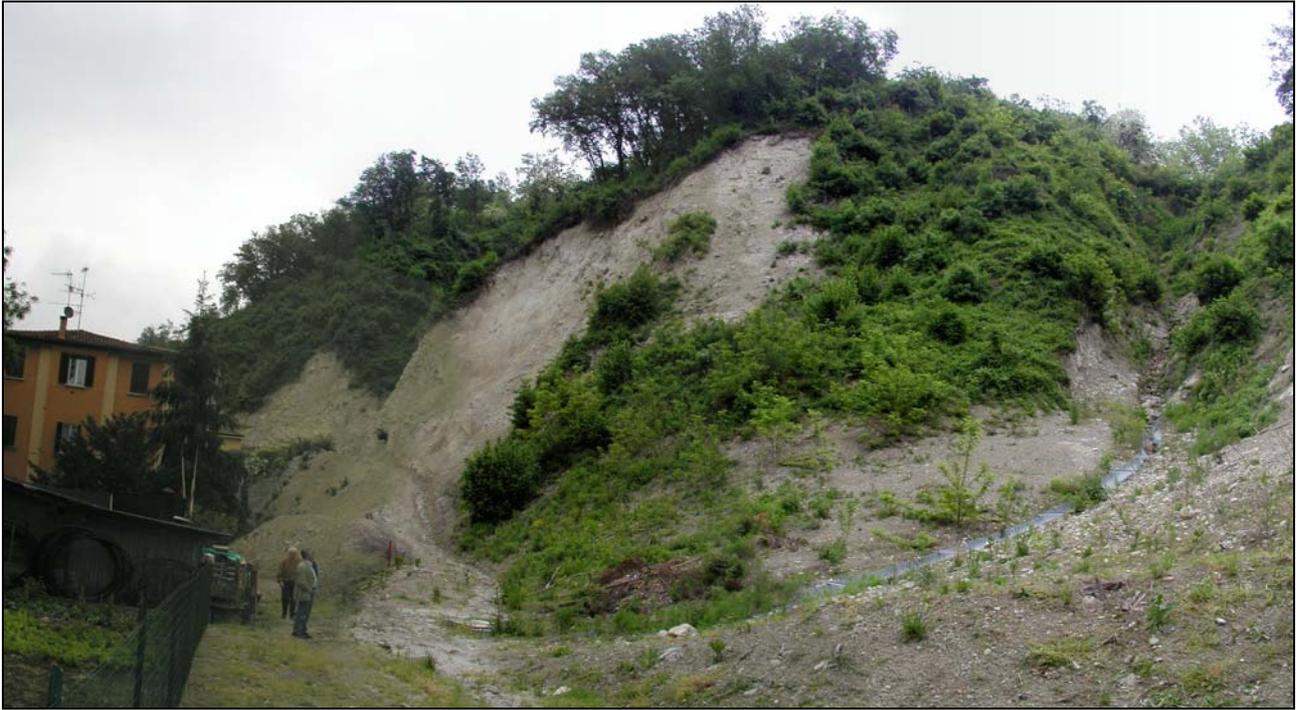
Foto 1 – Panoramica dissesto (Maggio 2005)

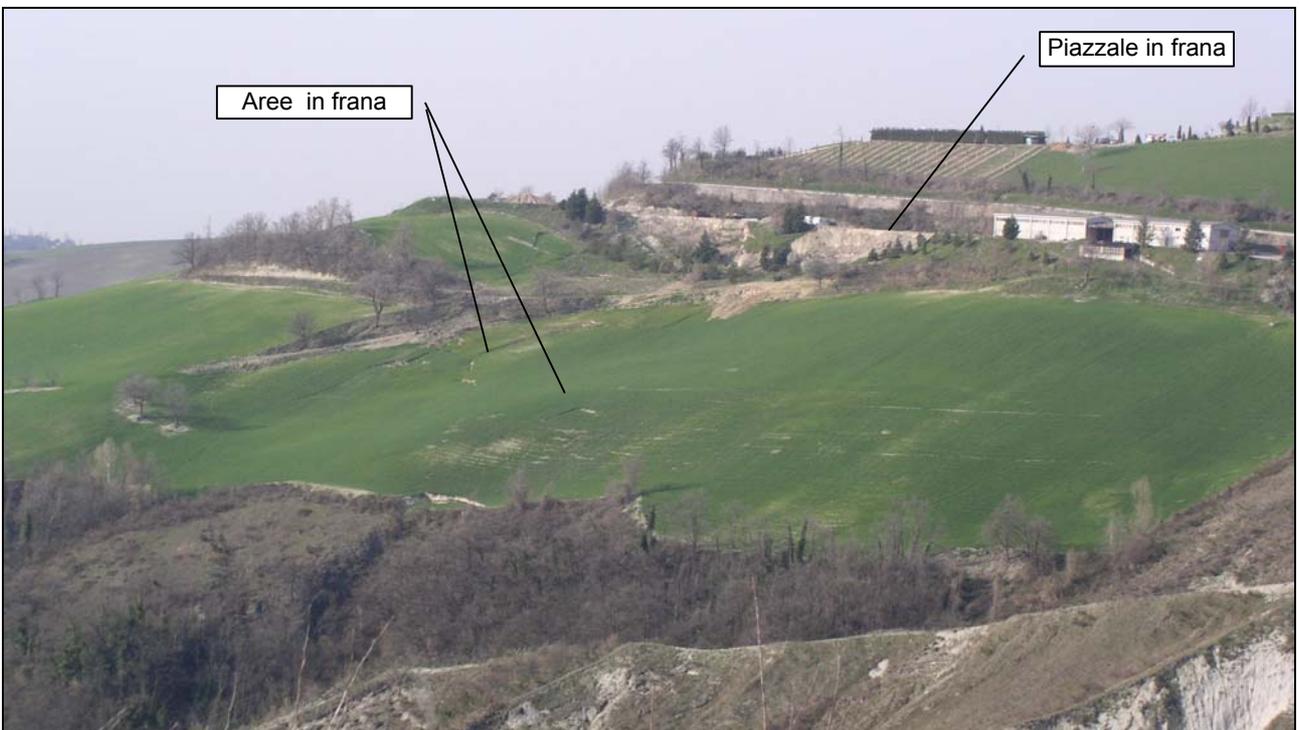
Foto 1 – Panoramica dell'area (Marzo 2004)

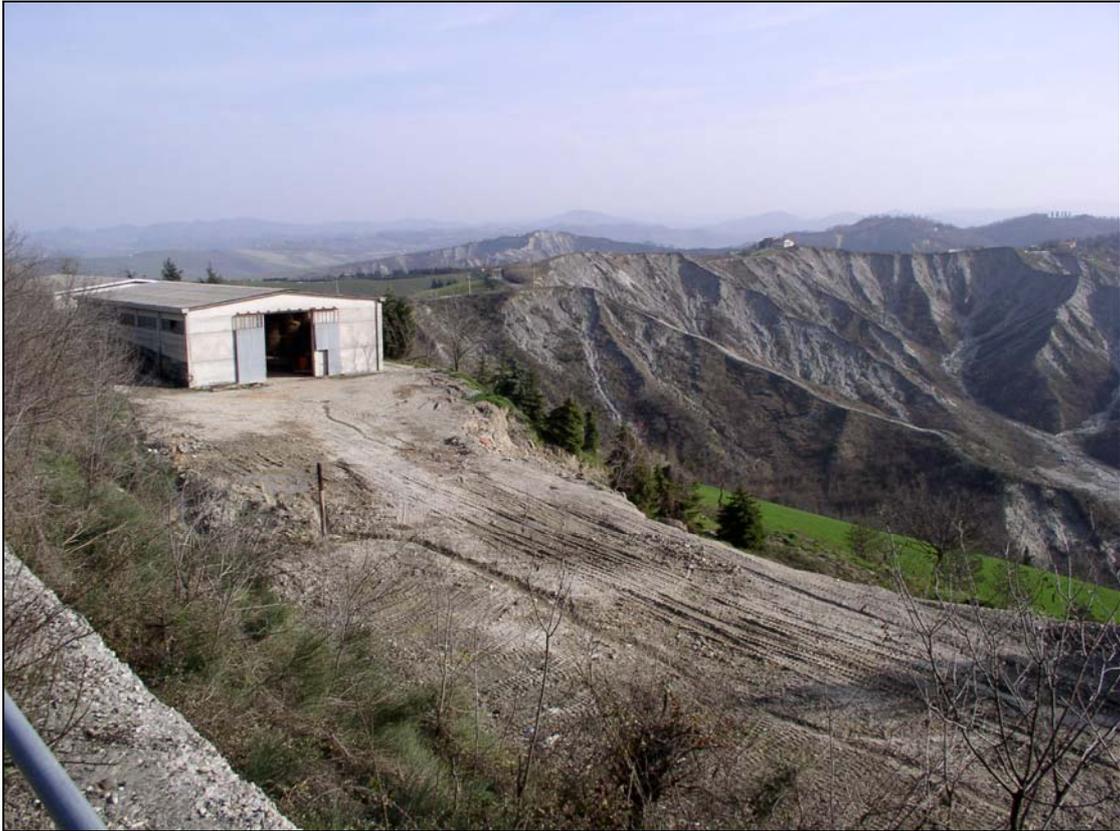
Foto 2 – Particolare piazzale in frana (Marzo 2004)

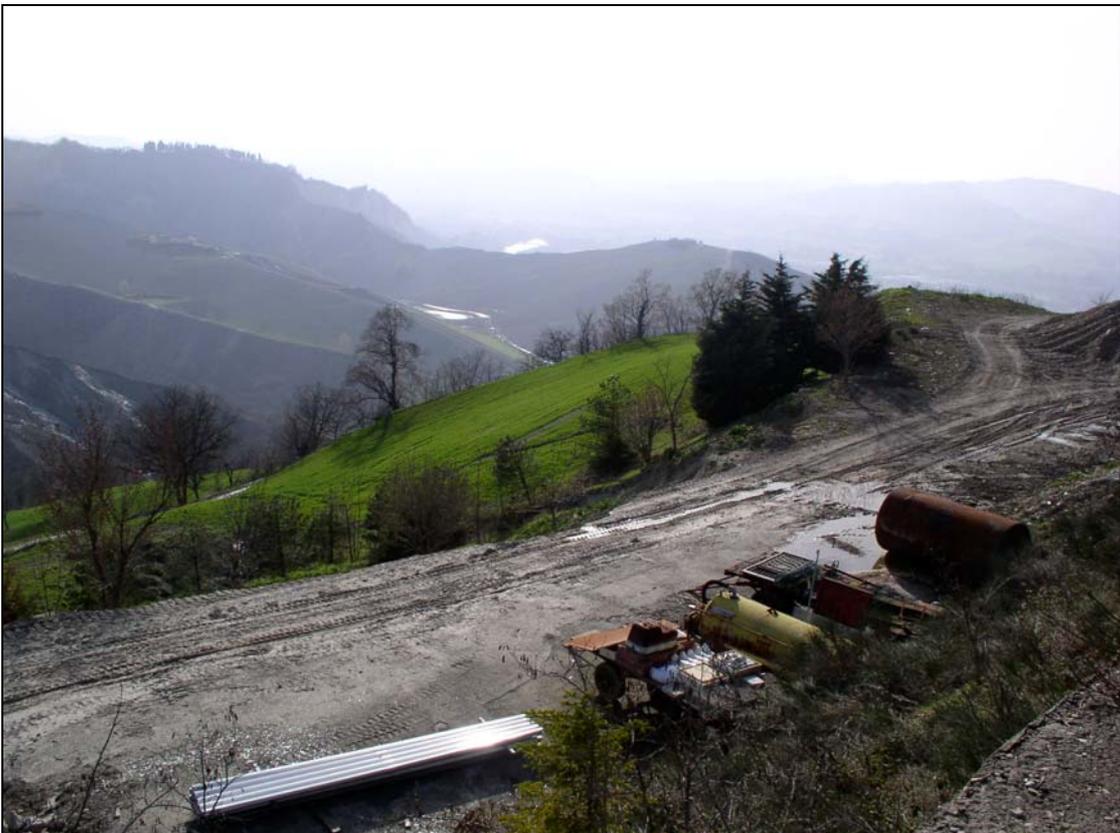
Foto 3 – Particolare piazzale (Marzo 2004)
