SCHEDA DI VALUTAZIONE DI RISCHIO: N. **CoBo1 (A1)**

Nome del compilatore: Comune di Bologna – U.I. Qualità Ambientale – Ufficio Suolo e Attività Estrattive

Data di compilazione: 28/08/2006

LOCALITA': **Ca' Bruciata**

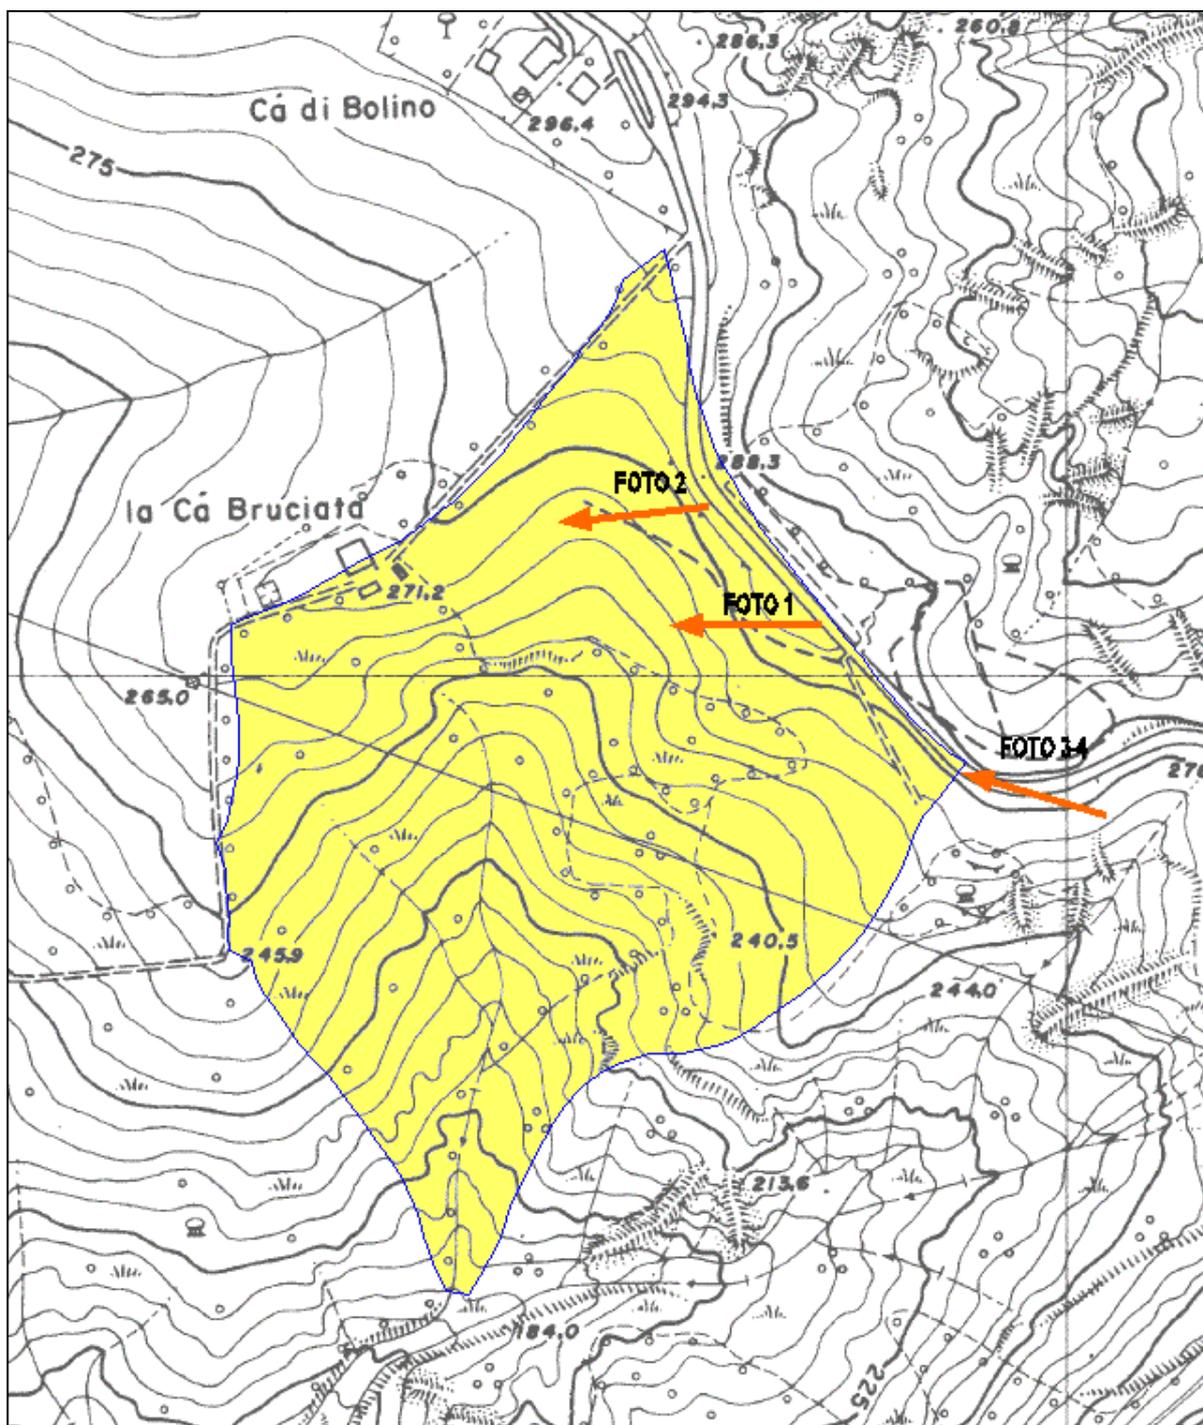
Ubicazione foto

Foto 1 – Panoramica dissesti in prossimità di Cà Bruciata (Marzo 2004)

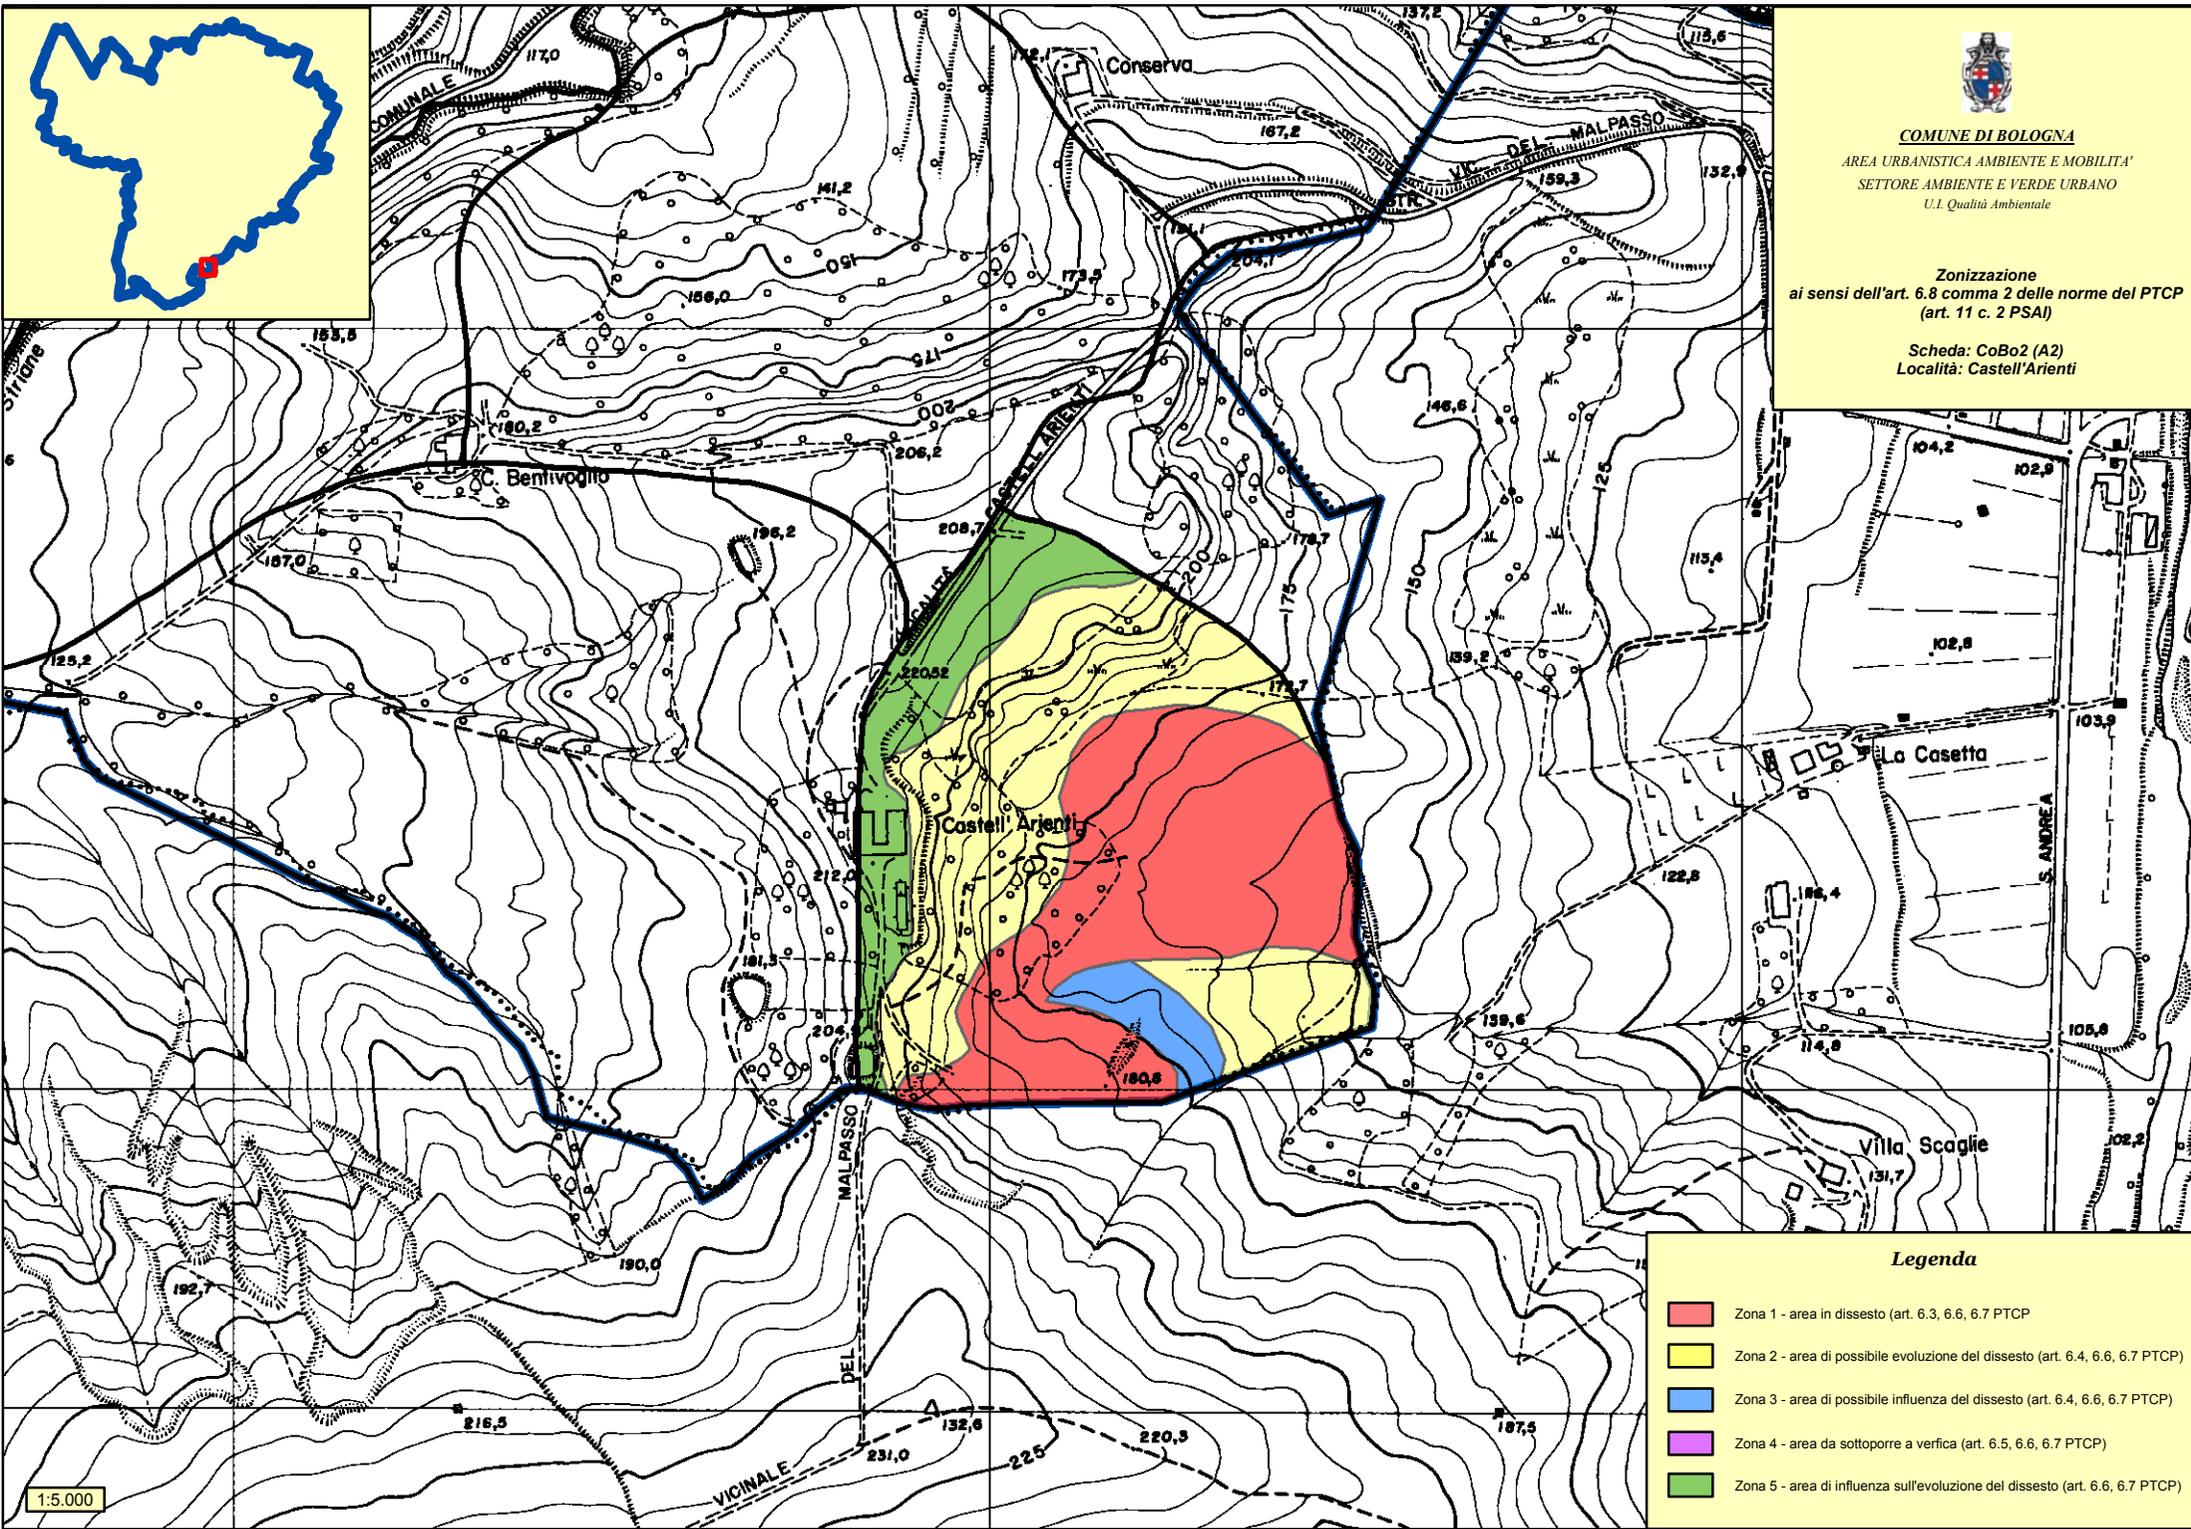
Scheda: CoBo2 (A2)
Località: Castell'Arienti

Nella UIE in oggetto sono presenti forme di dissesto prevalentemente rappresentate da scivolamenti detritici superficiali, concentrate nella zona di affioramento dei litotipi argillosi: tali aree sono state zonizzate come "zone in dissesto" ed inoltre è, per un intorno significativo delle stesse che comprende quasi interamente la porzione restante della UIE, sono state individuate aree di possibile evoluzione del dissesto legate sia ai fenomeni franosi presenti che alle fasce boscate ad elevata pendenza potenzialmente instabili.

La zona edificata di Castell'Arienti, in ragione dell'assetto morfologico e strutturale, è stata zonizzata come sostanzialmente stabile ma si rendono comunque necessari approfondimenti di natura geologica volti ad escludere possibili interferenze dirette con le forme di instabilità presenti.

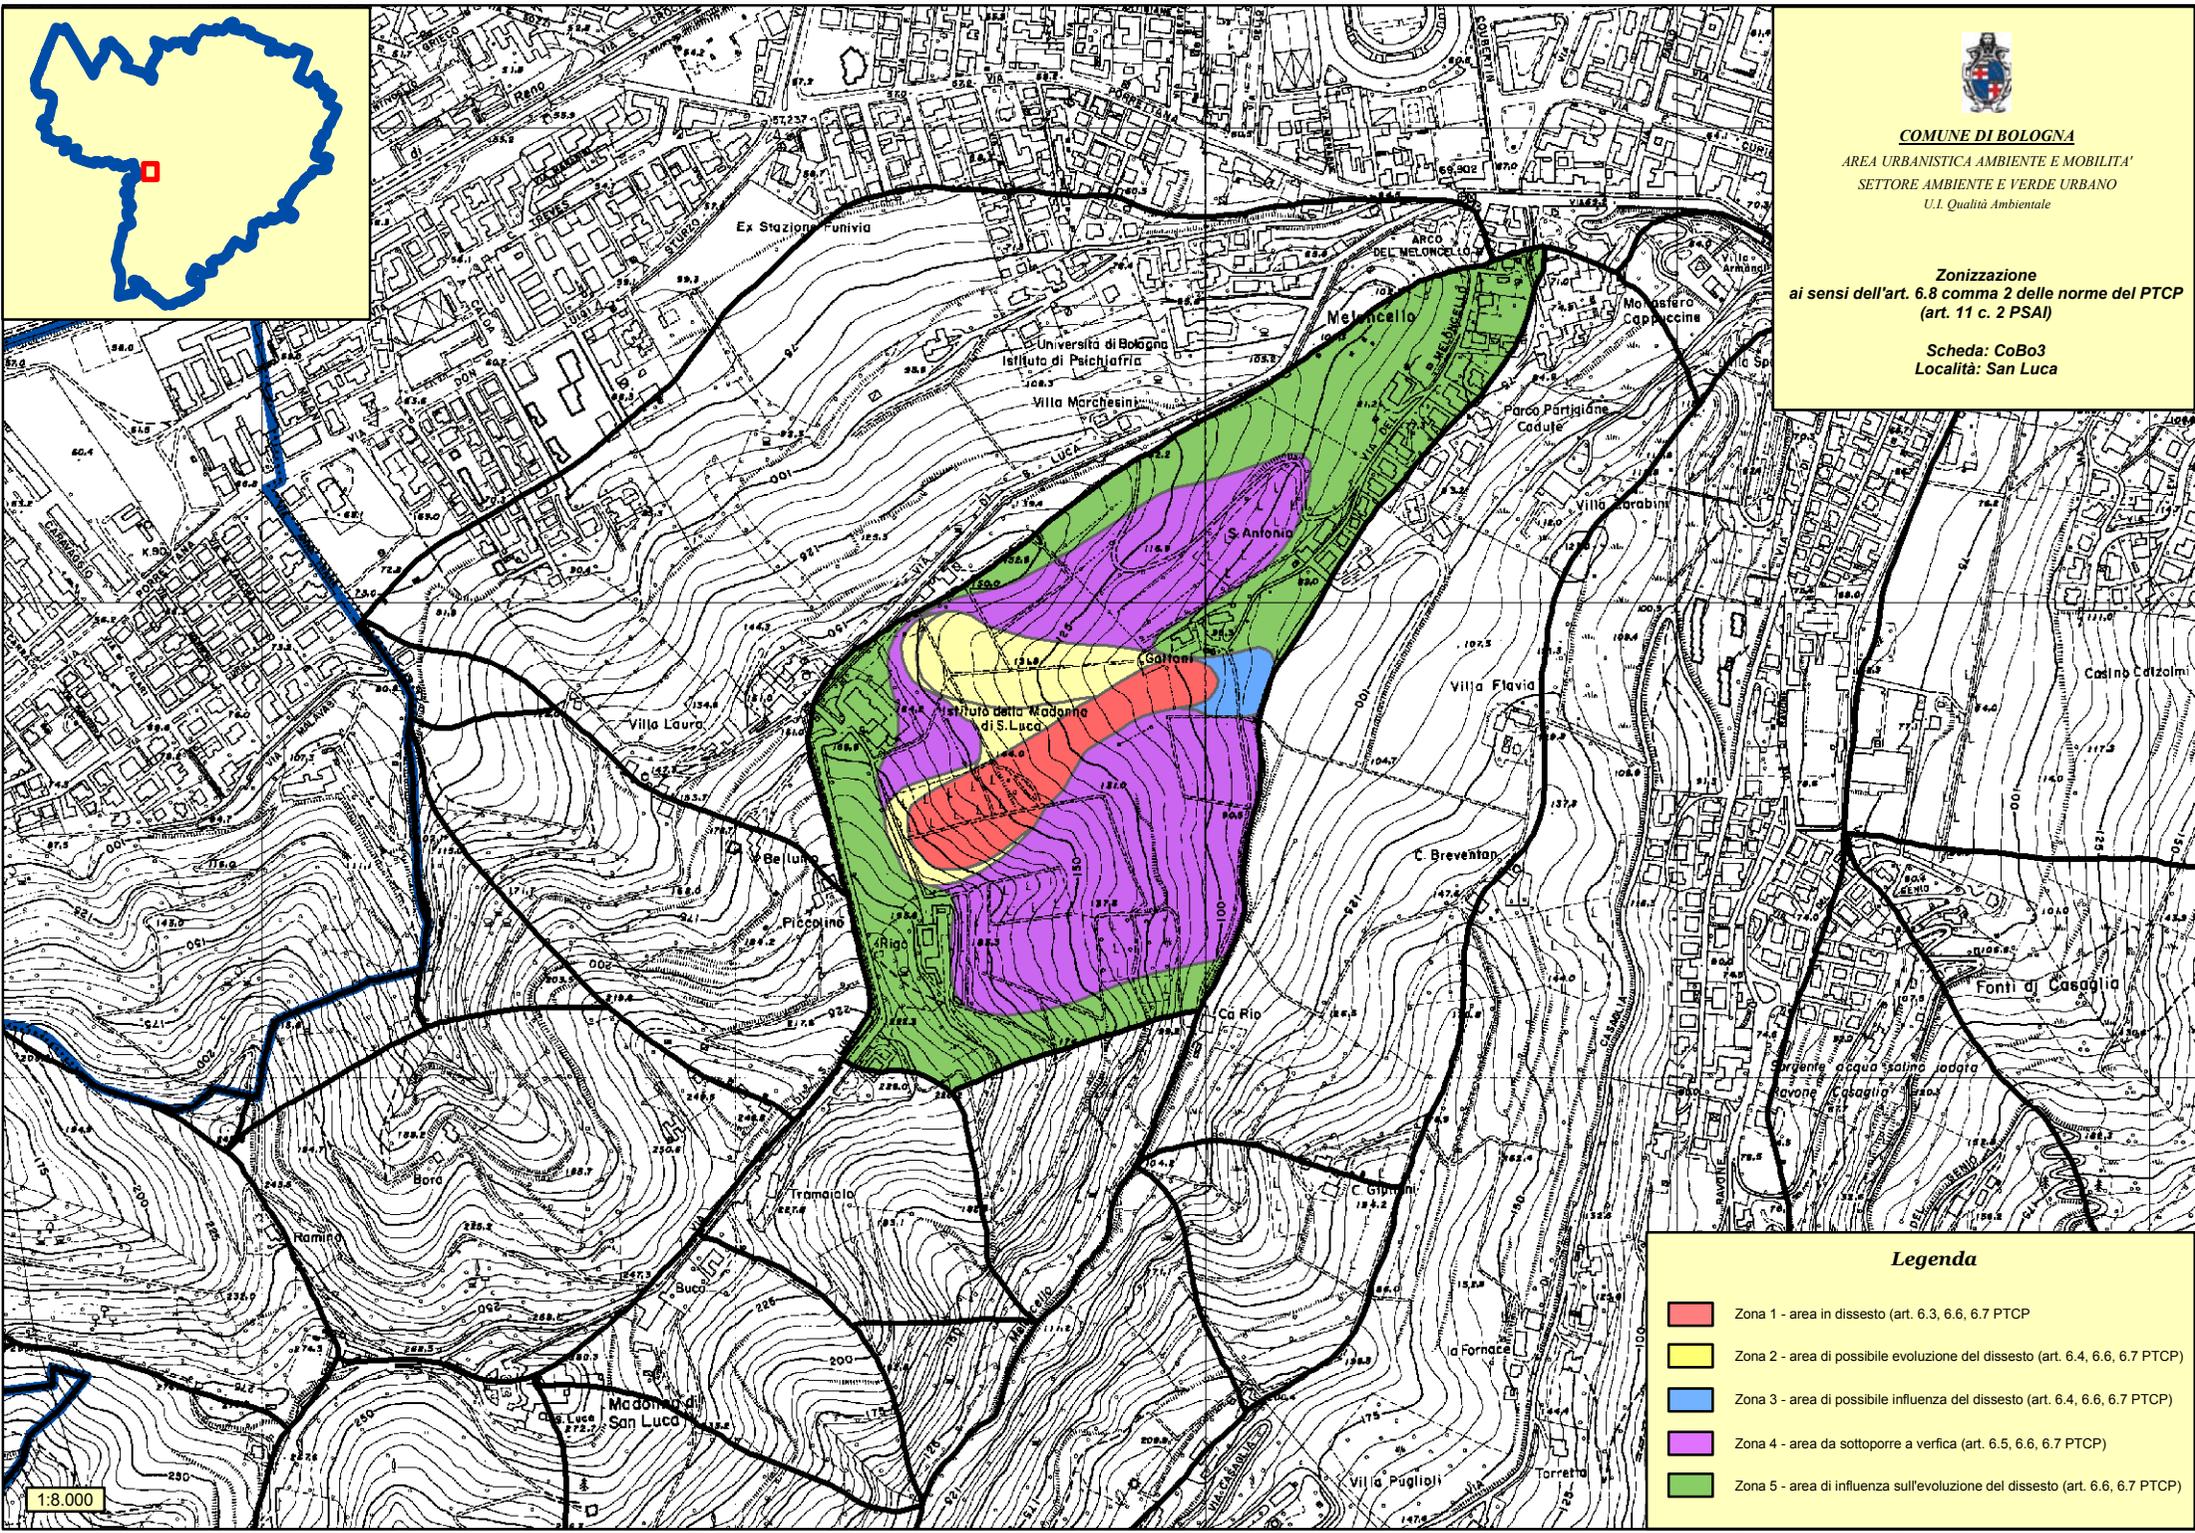
Scheda: CoBo3
Località: San Luca

Il fenomeno di dissesto gravitativo principale presenta una componente prevalentemente traslativa, perlopiù interessante la coltre detritica superficiale, e deriva dalla degradazione chimico-fisica dei litotipi argillosi per azione degli agenti esogeni: tali terreni risultano infatti molto suscettibili alle variazioni stagionali di umidità con frequenti fenomeni di ritiro e rigonfiamento che, progressivamente, degradano gli spessori superficiali favorendo i processi di infiltrazione delle acque meteoriche.

Come precisato nell'inquadramento geomorfologico, il fenomeno di dissesto gravitativo principale presenta una componente prevalentemente traslativa ed interessa per lo più la coltre di alterazione superficiale dei terreni argillosi pliocenici. Tale fenomeno deriva dalla degradazione chimico-fisica per azione degli agenti esogeni dei fenomeni di ritiro e rigonfiamento che, progressivamente, favoriscono i processi di infiltrazione delle acque meteoriche. Tali fenomeni potranno essere contrastati tramite una razionale ed efficace regimazione delle acque di deflusso superficiale da ottenersi mediante la realizzazione di una rete di fossi che convogliano le acque raccolte all'interno della rete idrografica naturale. Per i fenomeni in atto si può intervenire anche sulle acque di infiltrazione sub-superficiale tramite la realizzazione di trincee drenanti opportunamente dimensionate ed attestate all'interno del substrato inalterato.

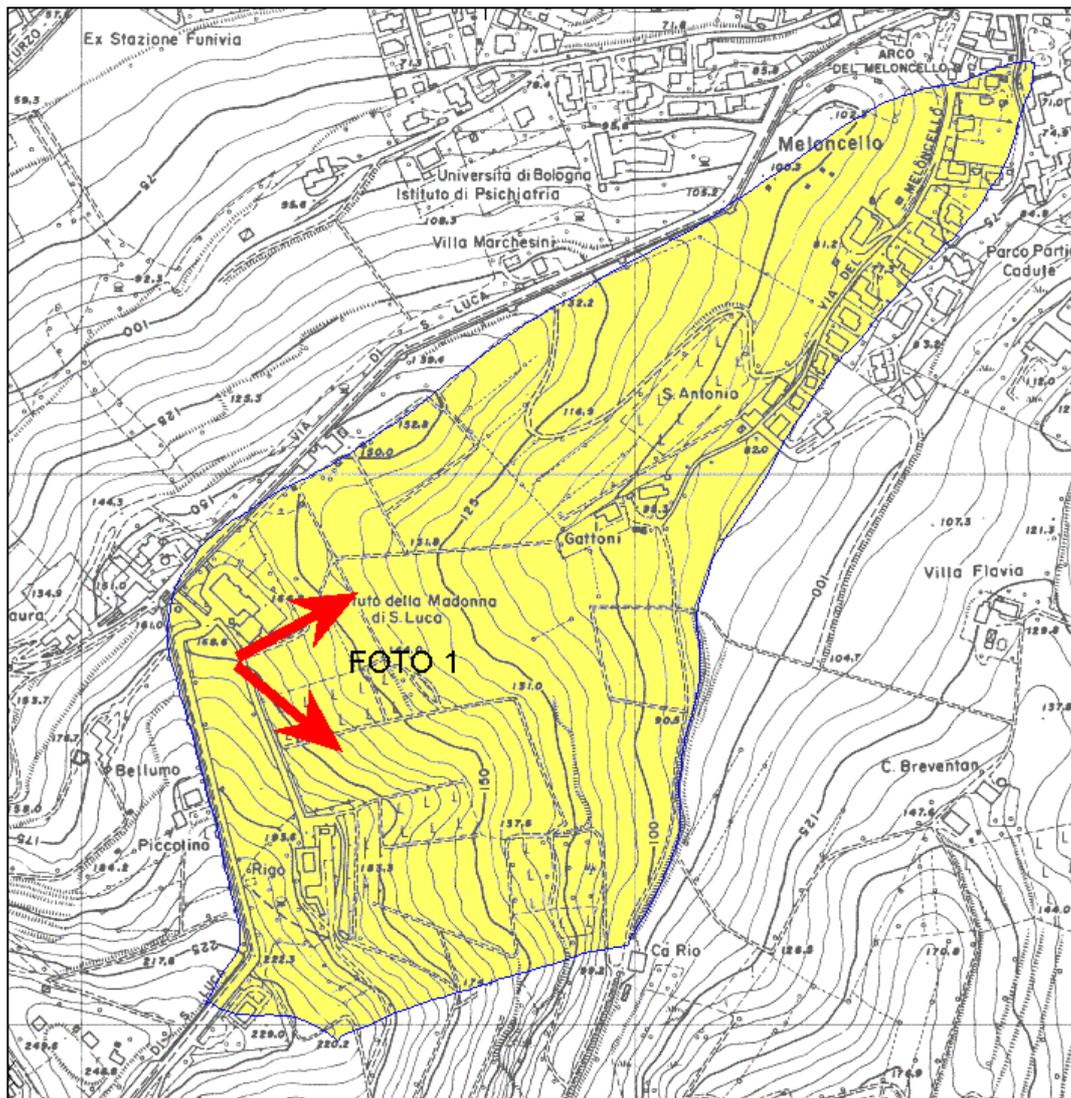
Foto 1 – Panoramica dell'area in frana (Aprile 2004)

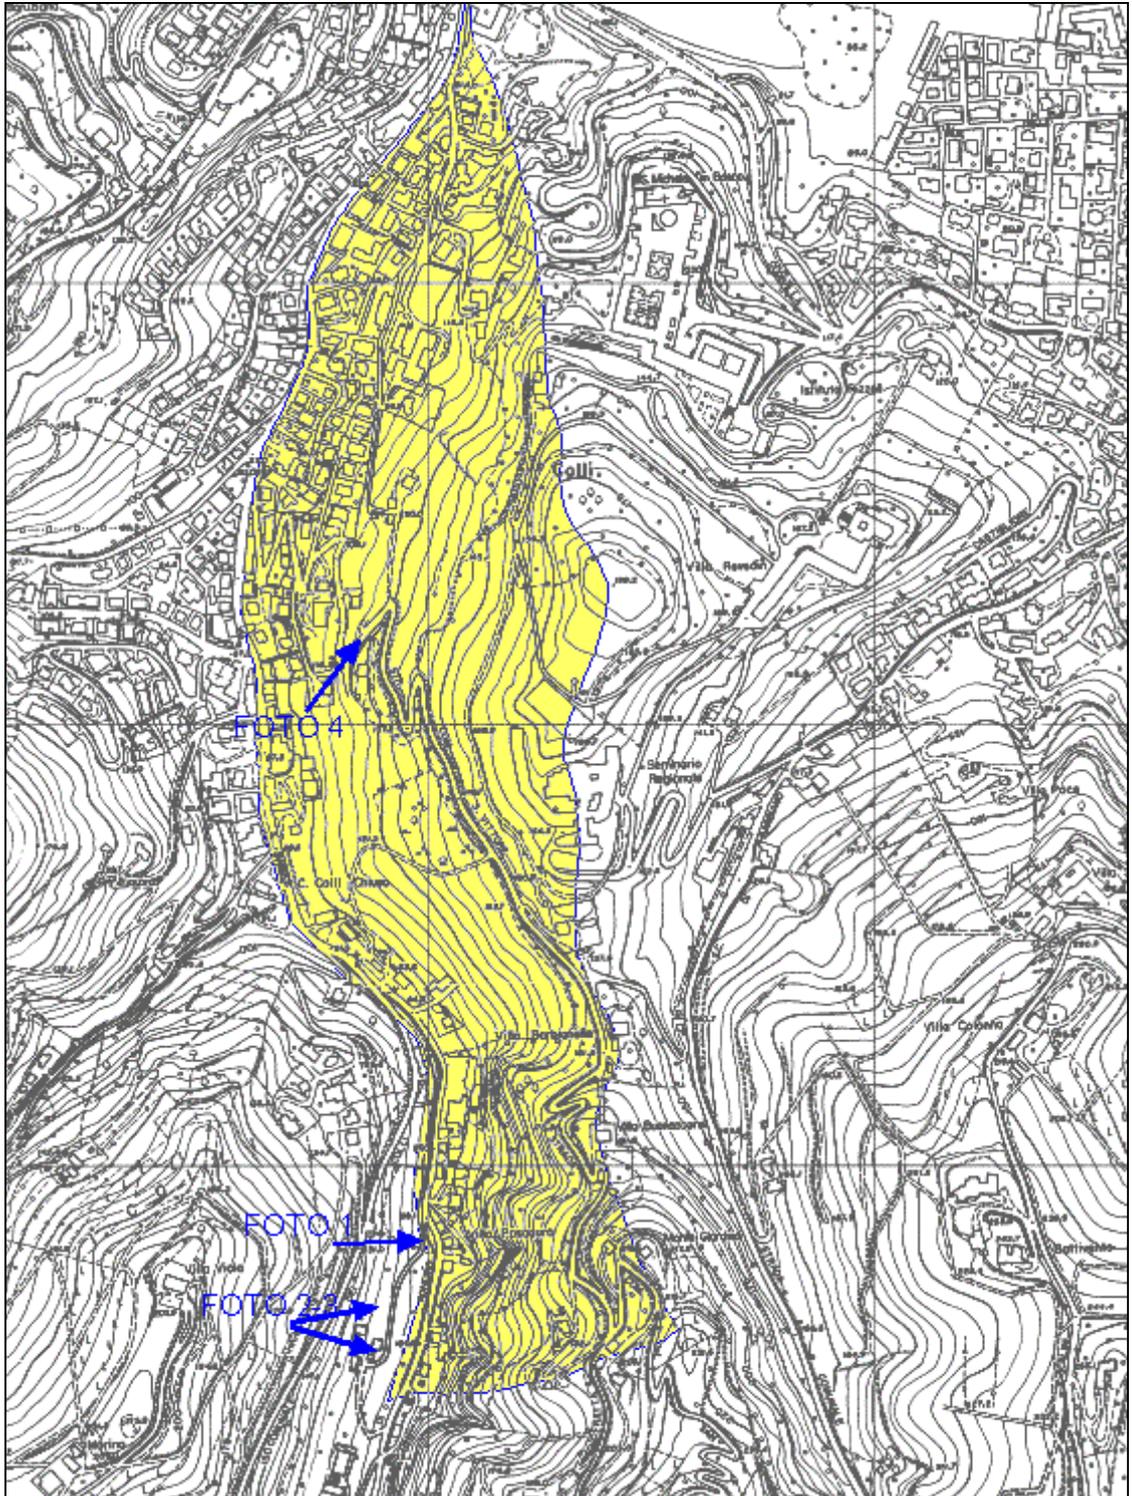
Foto 1 - Panoramica area in frana

Attualmente sono in fase di completamento gli interventi di sistemazione dei versanti con maggiori criticità tramite il taglio della vegetazione arborea posta nelle scarpate a maggior acclività e la messa in opera di reti paramassi a protezione degli edifici sottostanti.

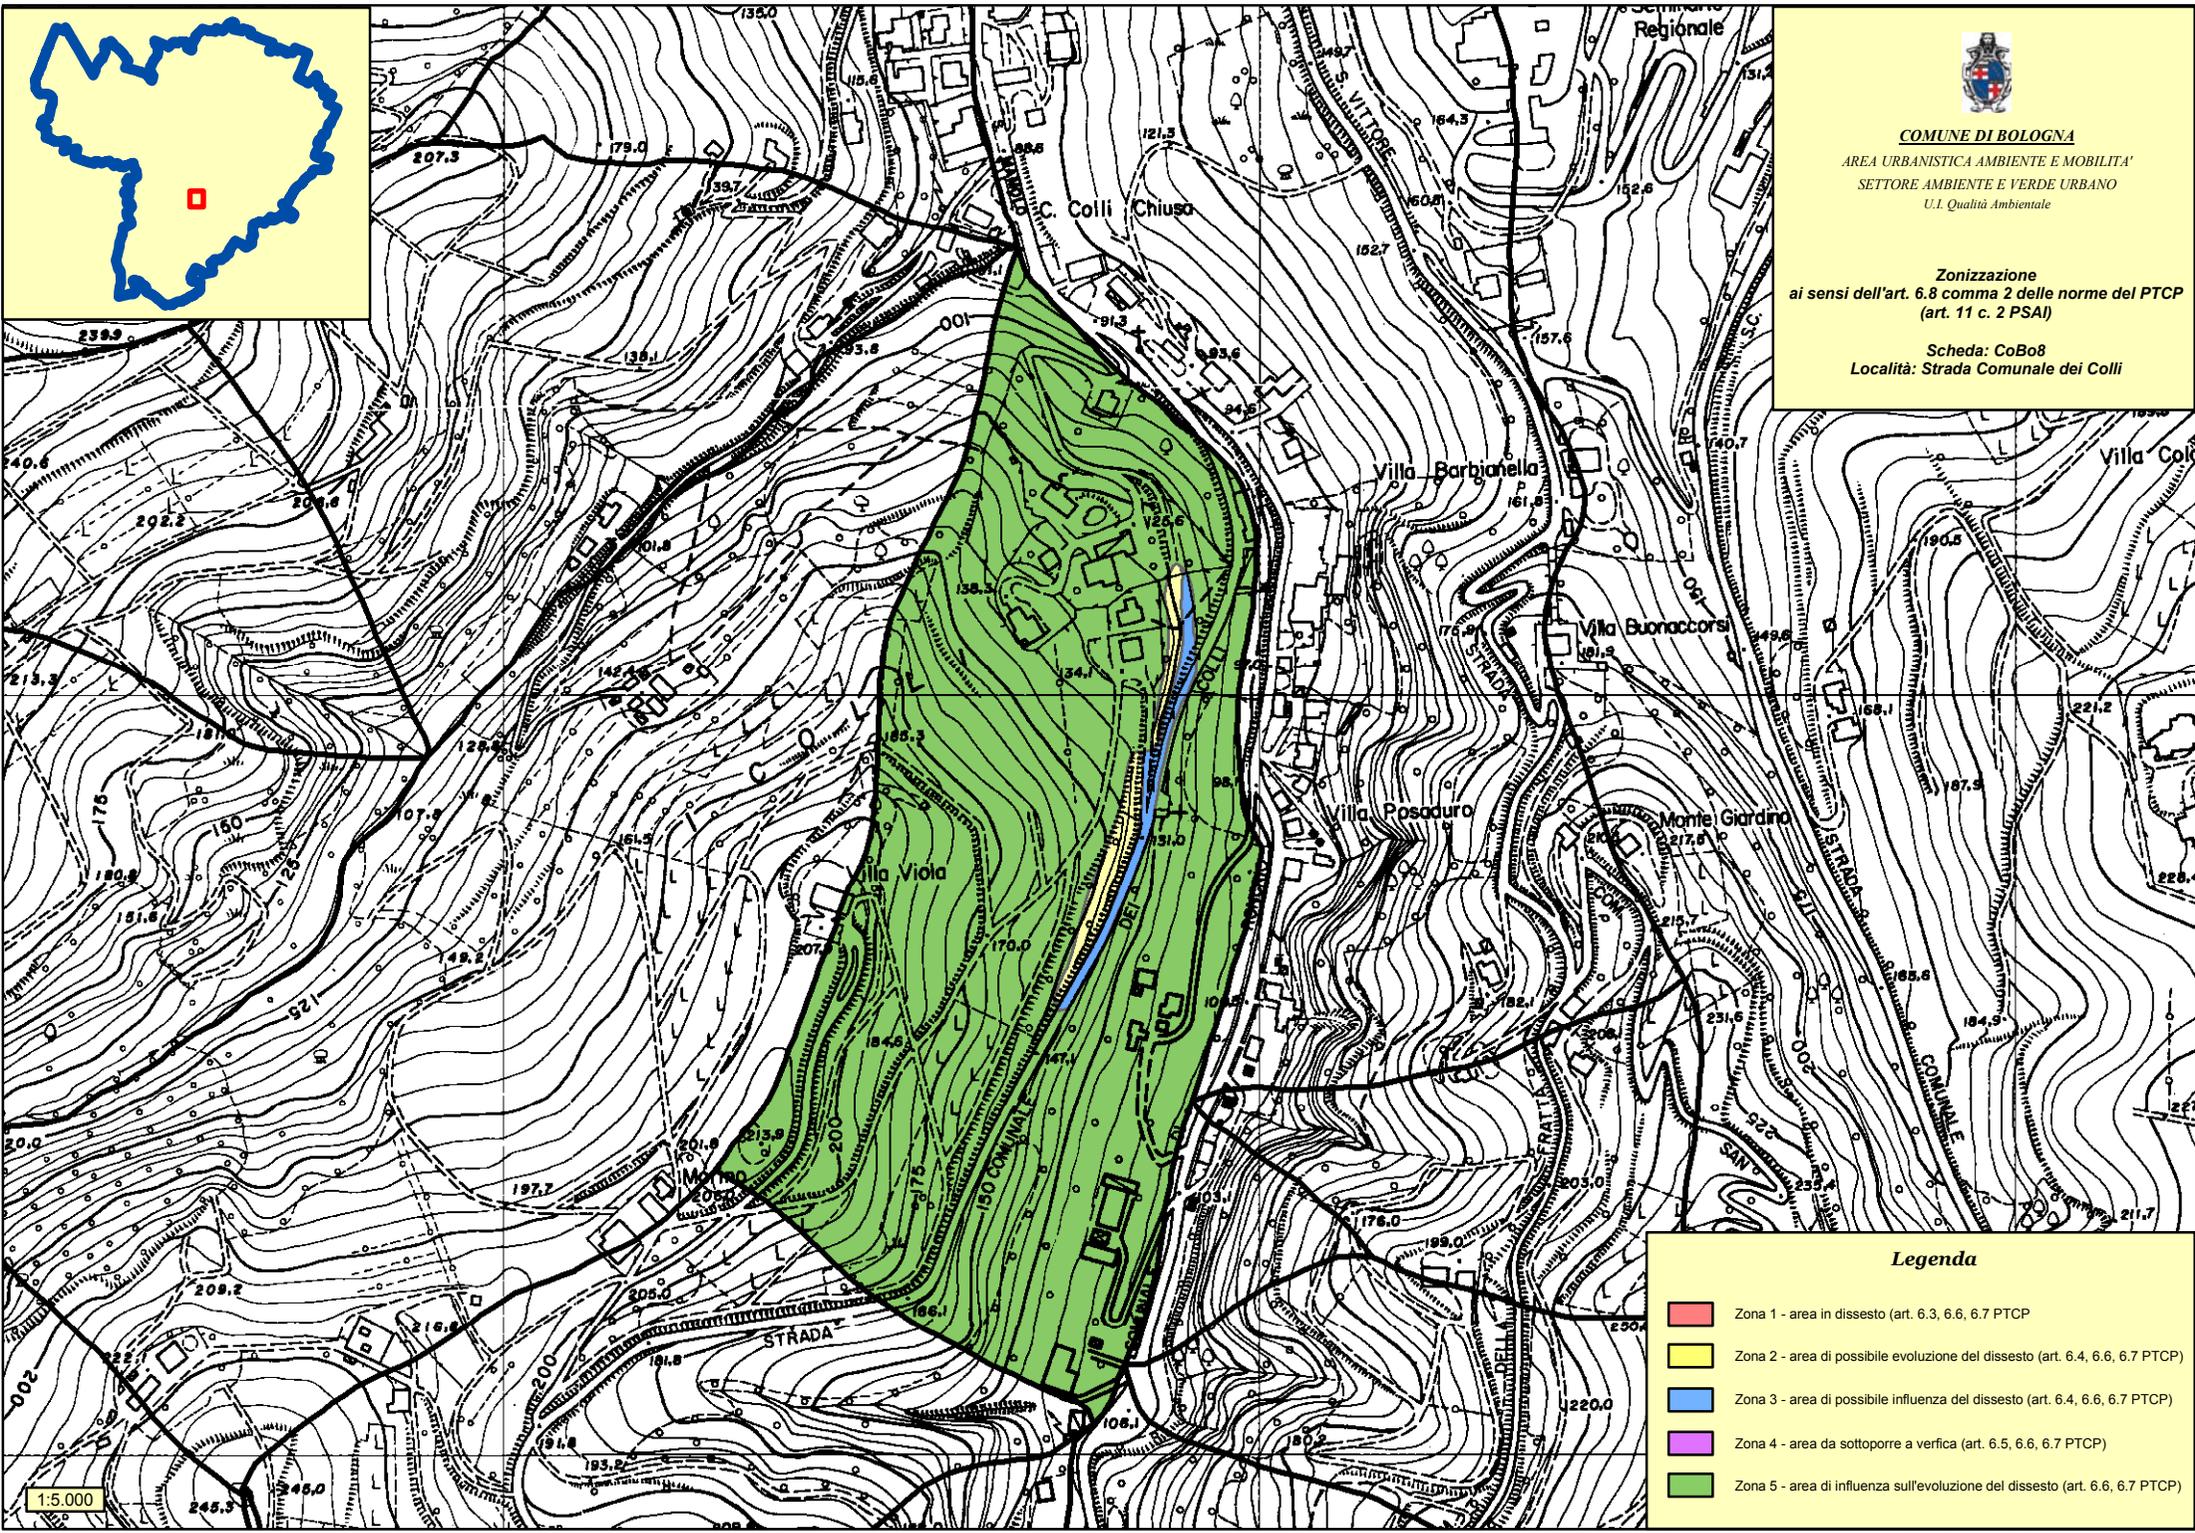
Scheda: CoBo8
Località: Strada Comunale dei Colli

Come già anticipato, nell'area è stata identificata una fascia definita "di possibile evoluzione del dissesto" ed una sottostante zona di "possibile influenza del dissesto". Tali porzioni del versante sono state delimitate sulla base di uno studio, elaborato da parte dello scrivente ufficio, volto ad individuare le aree in cui gli effetti combinati di pendenza superiore a 30° e presenza di boschi ad elevato accrescimento possa potenzialmente determinare il rischio di crolli delle porzioni superficiali del terreno, innescando un fenomeno di denudamento e degradazione progressiva dei versanti. Nel caso in esame, la fascia potenzialmente instabile, così come individuata, presenta una lunghezza di circa 300 m e gli eventuali crolli di materiale potrebbero coinvolgere direttamente la Via dei Colli per un tratto di circa 250 m.

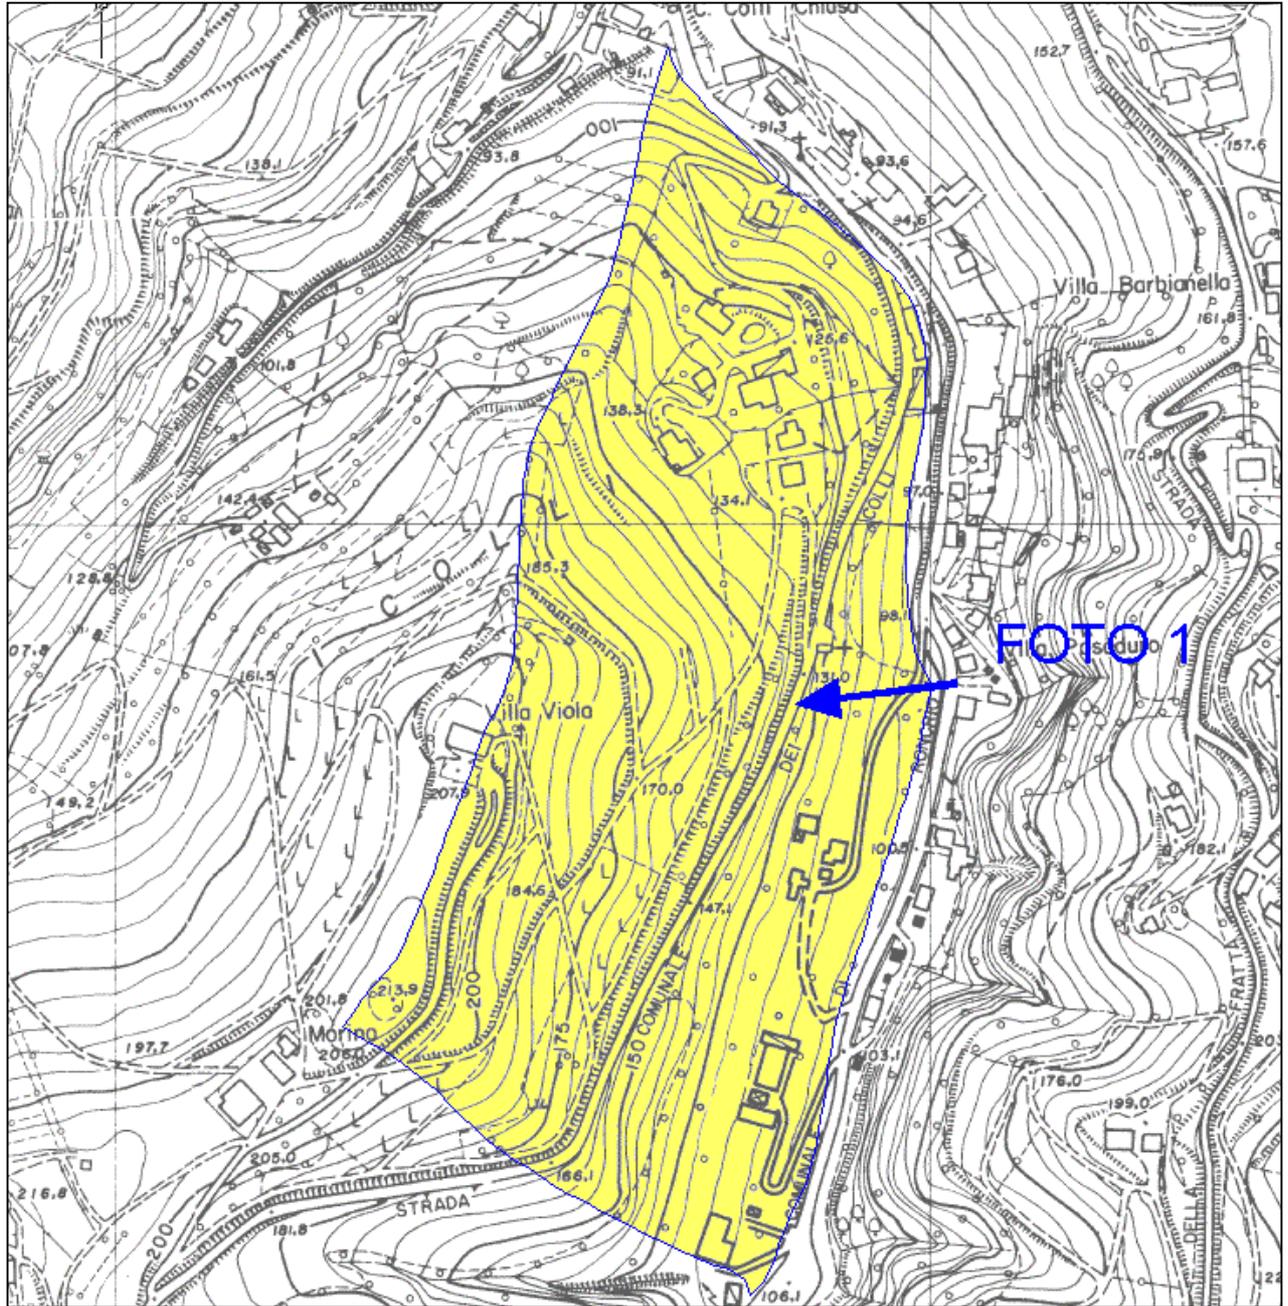
Foto 1 – Panoramica dissesto scarpata stradale (Febbraio 2004)

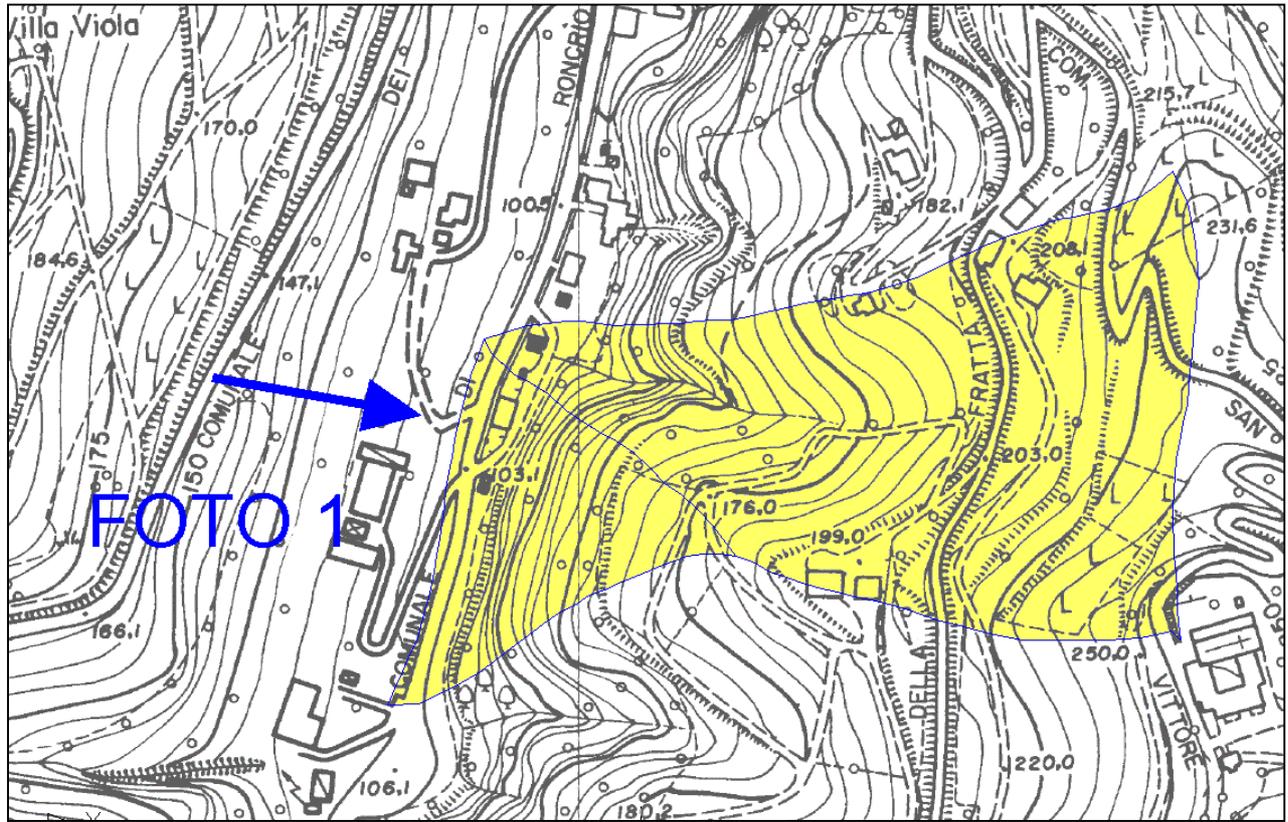
Foto 1 – Panoramica dissesto (Febbraio 2004)

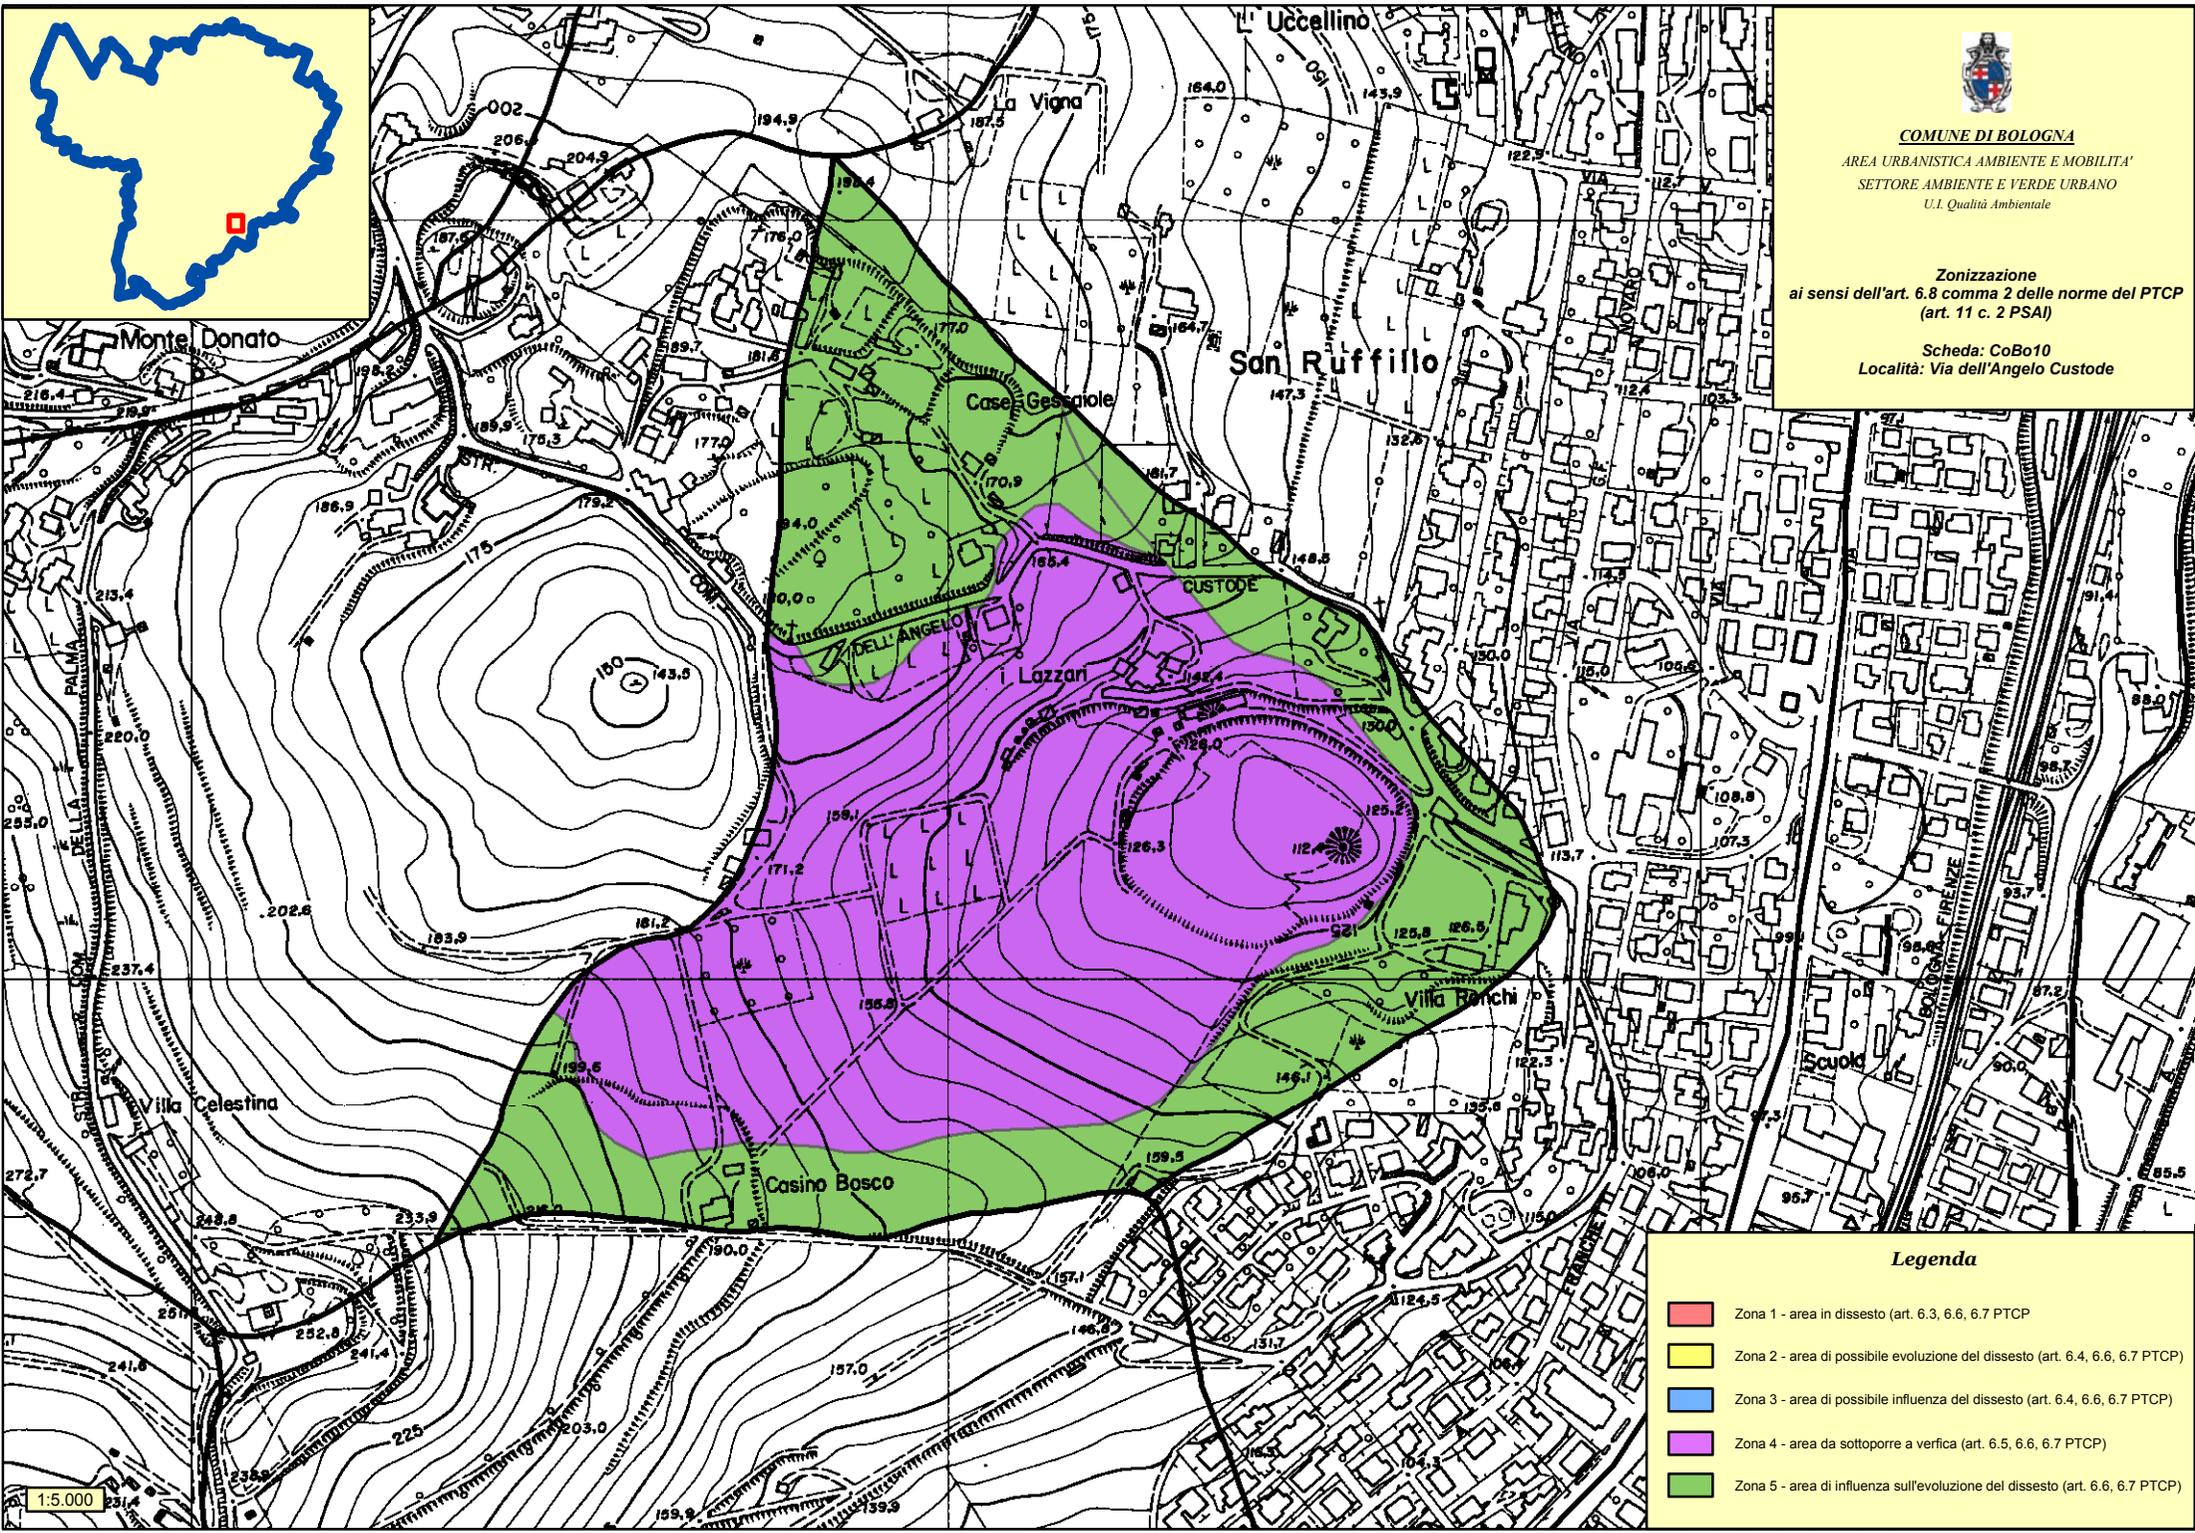
Scheda: CoBo10
Località: Via dell'Angelo Custode

La zonizzazione delle aree "da sottoporre a verifica" si estende inoltre all'intera porzione di affioramento dei litotipi gessosi in ragione del fatto che i processi carsici di infiltrazione e dissoluzione hanno prodotto, ed tuttora producono delle strutture di circolazione ipogea caratterizzate dalla presenza di una rete, a volte piuttosto articolata, di vuoti (grotte, inghiottitoi, ecc.) che possono dare origine a crolli per "scavernamento" del tutto improvvisi. In tali aree quindi, in via preventiva a qualsiasi intervento edificatorio, dovrà essere condotta un'accurata campagna di indagini (prevalentemente geofisiche) volta ad individuare nel dettaglio l'eventuale presenza di vuoti che potrebbero determinare un pericolo potenziale per le infrastrutture, i manufatti e le persone.
