SCHEDA DI VALUTAZIONE DI RISCHIO: N. **CoBo1 (A1)**

Nome del compilatore: Comune di Bologna – U.I. Qualità Ambientale – Ufficio Suolo e Attività Estrattive

Data di compilazione: 28/08/2006

LOCALITA': **Ca' Bruciata**

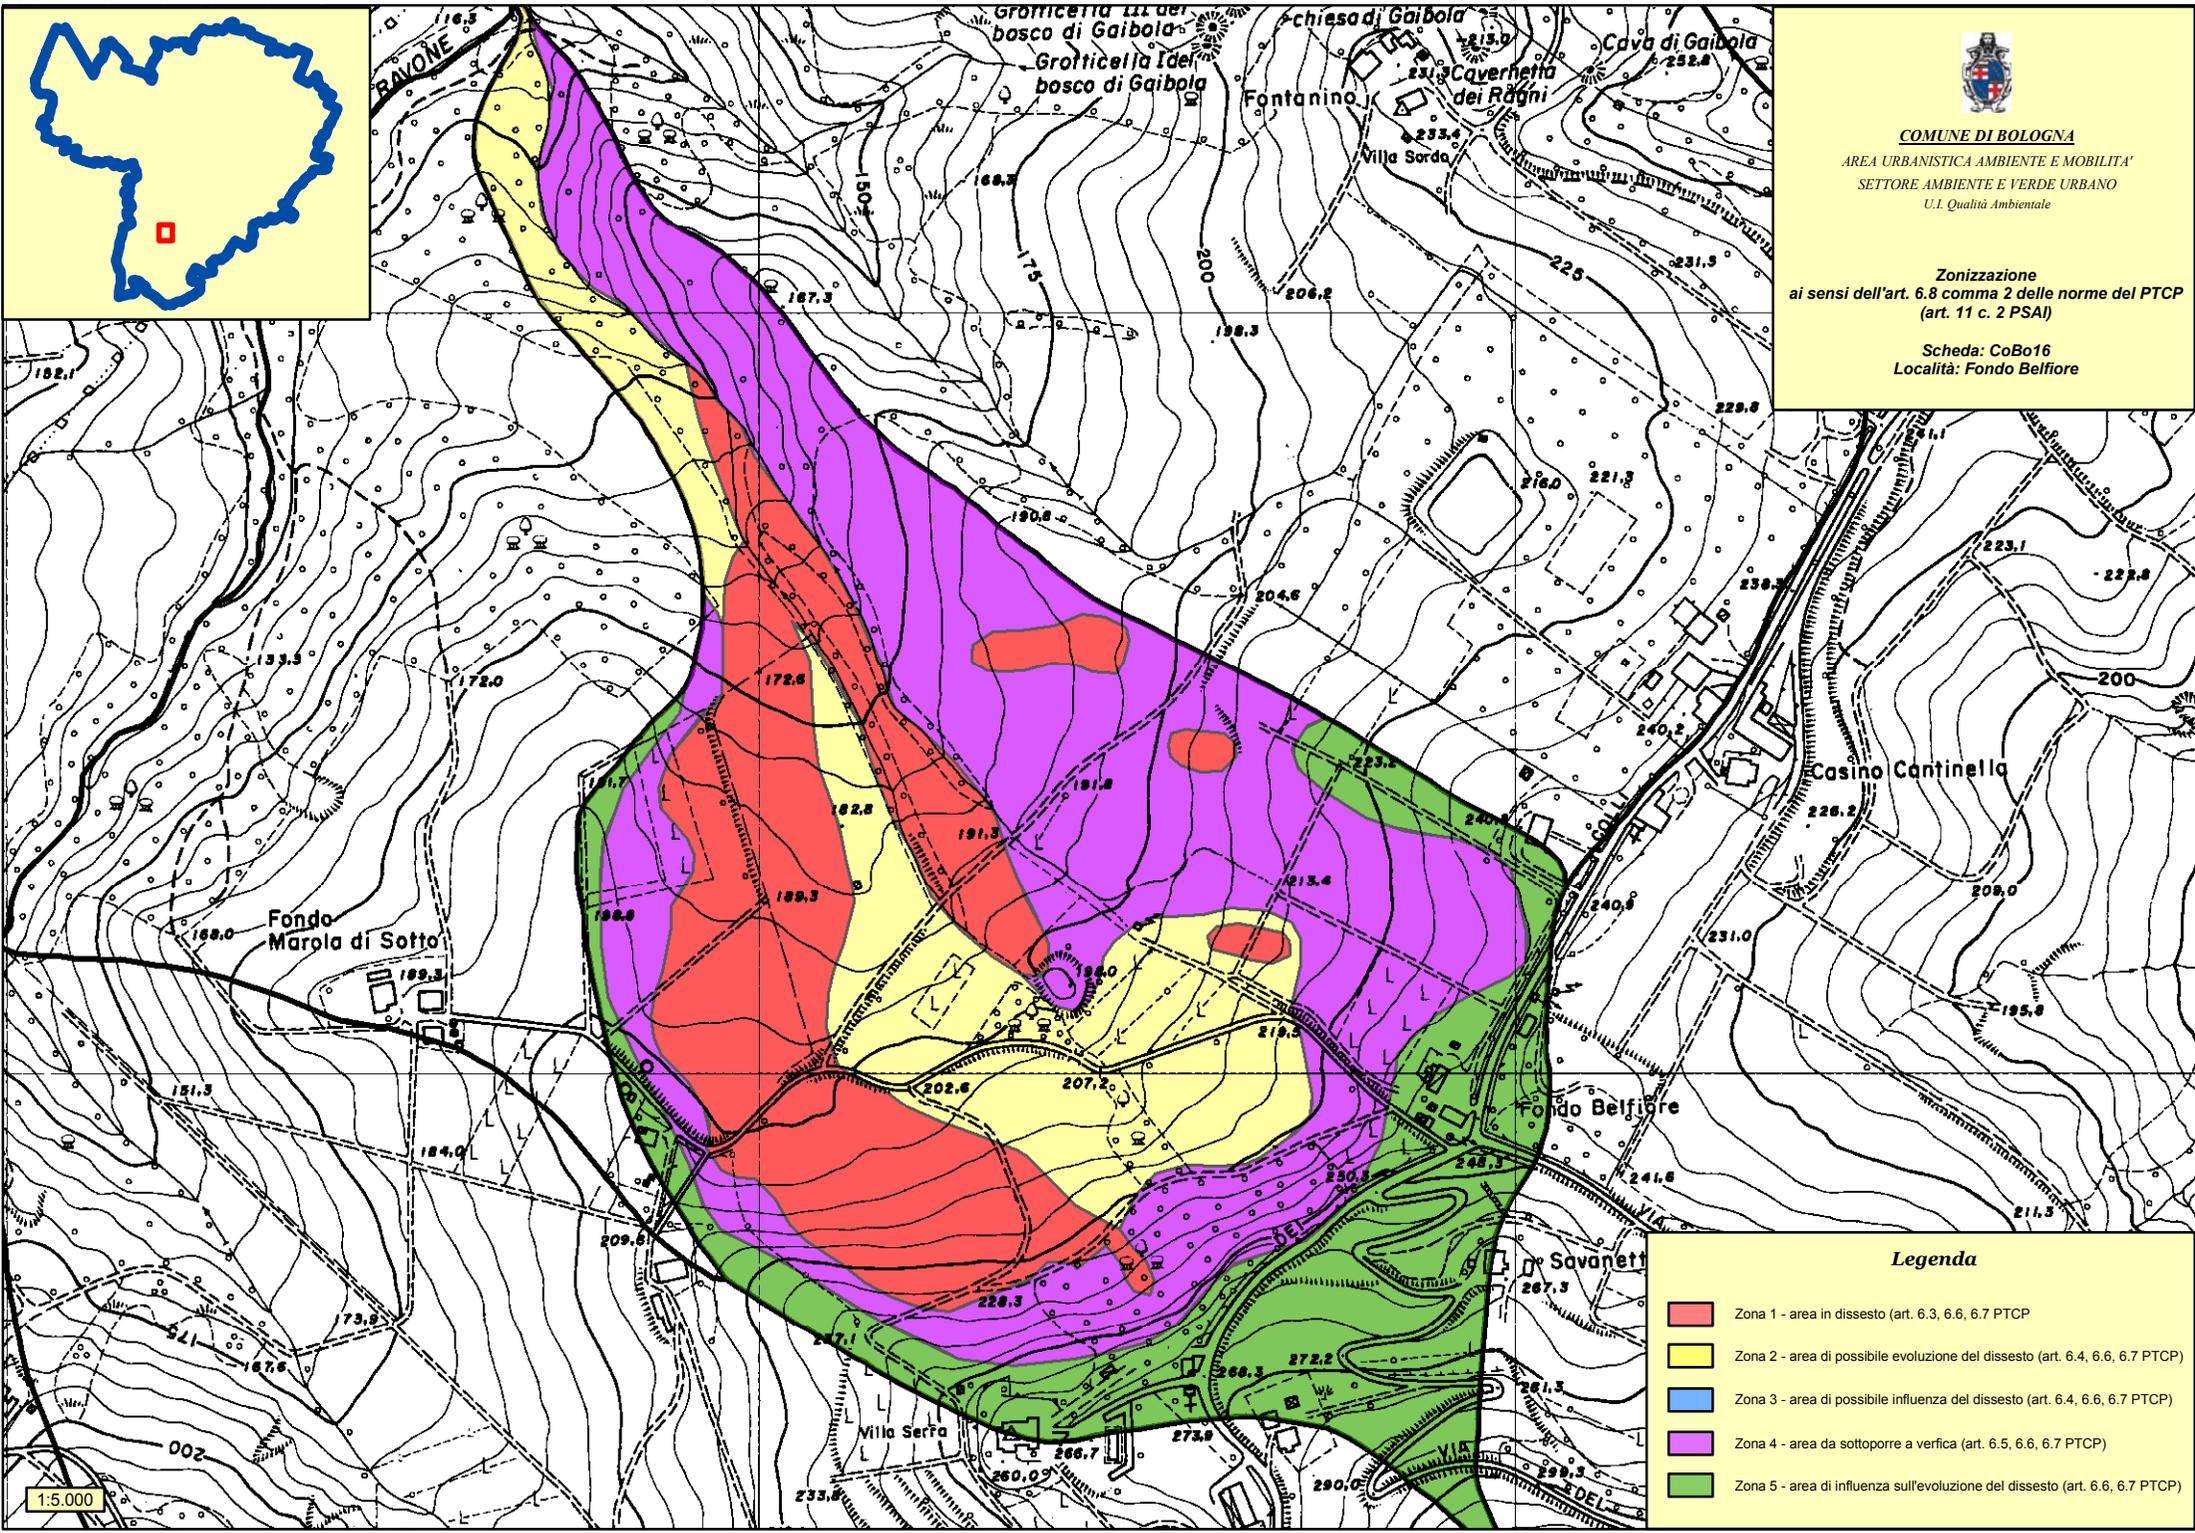
Scheda: CoBo16
Località: Fondo Belfiore

Le zone individuate come "area di possibile evoluzione del dissesto" corrispondono a fenomeni di dissesto di tipo quiescente. Le restanti aree, ad esclusione delle fasce di crinale impostate su litotipi maggiormente competenti e con pendenze ridotte, sono state zonizzate come "aree da sottoporre a verifica" in considerazione della natura litologica e dell'assetto geomorfologico ed in quanto tali richiederanno approfondimenti geognostici e campagne di monitoraggio preventivi alla realizzazione di qualsiasi intervento edilizio-urbanistico di una certa rilevanza al fine di consentire una precisa delimitazione e classificazione degli eventuali fenomeni di dissesto presenti.

Considerata l'interferenza diretta tra i fenomeni di dissesto suddetti ed il tratto della strada comunale di Via dei Colli che conduce al civico n. 41 dovranno essere previsti interventi volti al consolidamento dei tratti eventualmente interessati mediante messa in opera di strutture di sostegno opportunamente dimensionate (gabbionate, palizzate, ecc.) ed opere di drenaggio delle acque di deflusso superficiale e/o sotterraneo alla scala del versante soggette a periodica manutenzione.

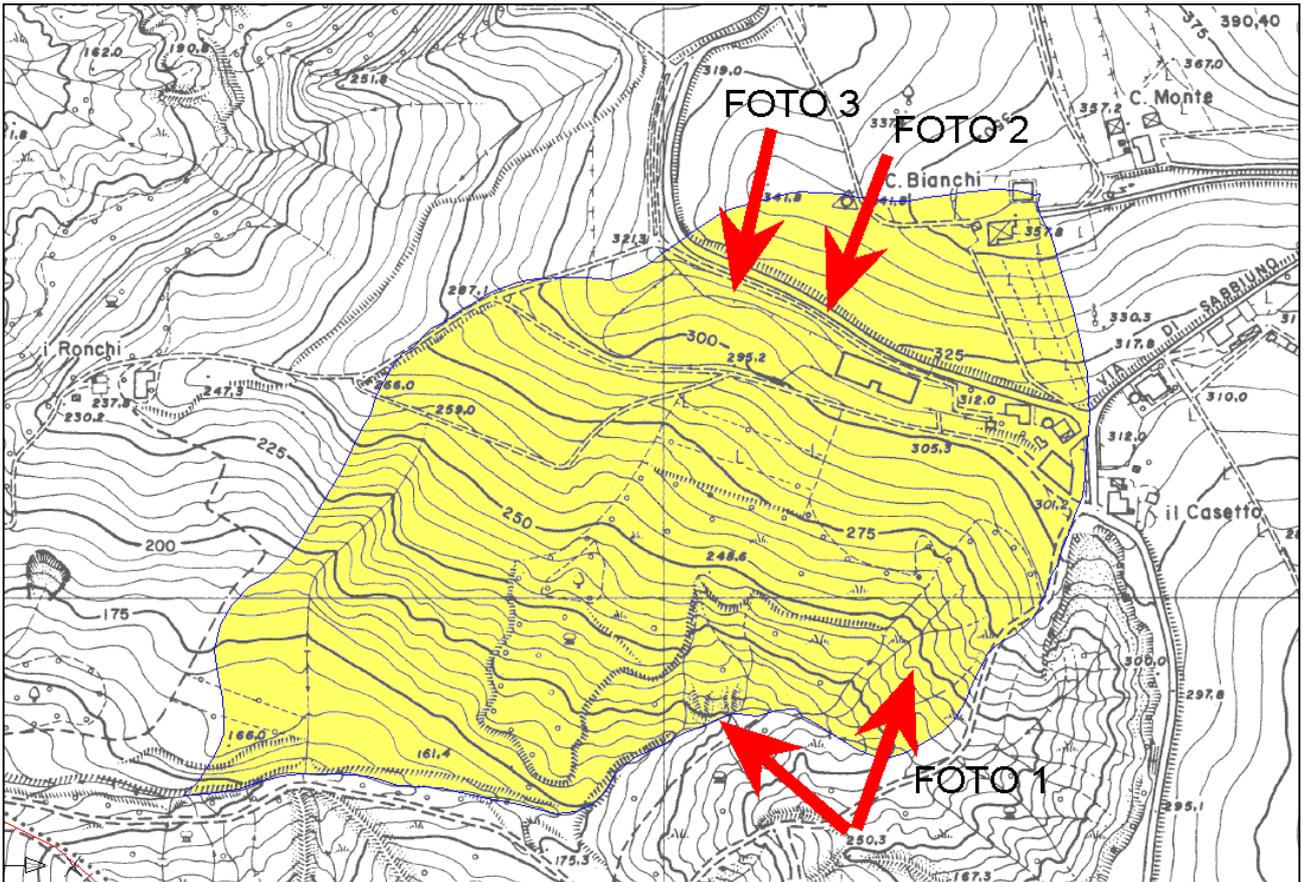
Foto 1 – Panoramica dell'area (Marzo 2004)
